AVALIAÇÃO DE INTEGRIDADE EM DUTOS E MINERODUTOS

CASO DE ANÁLISE DE FALHA EM DUTO ENTERRADO

Realização de análise de falha em duto enterrado contemplando análise metalúrgica da falha, cálculo de análise da resistência mecânica residual, através da API 579 (níveis I e II) e análise numérica por elementos finitos.

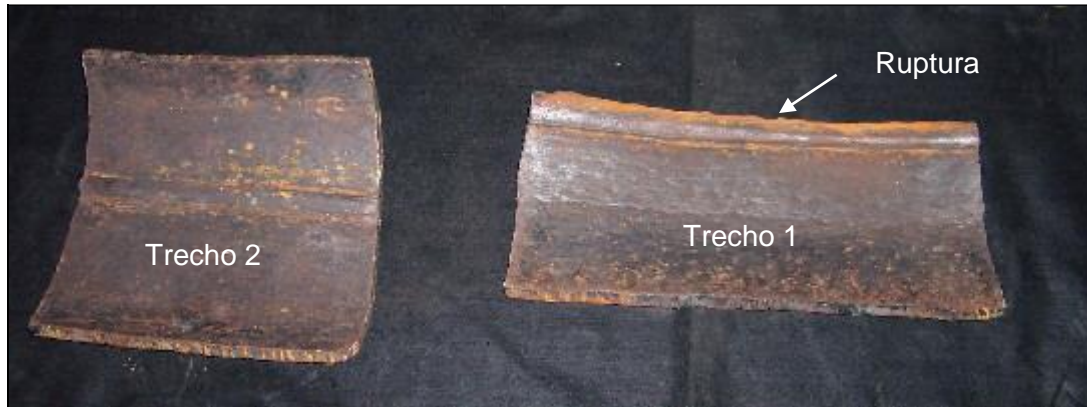
As amostras foram recebidas conforme indicado nas figuras abaixo

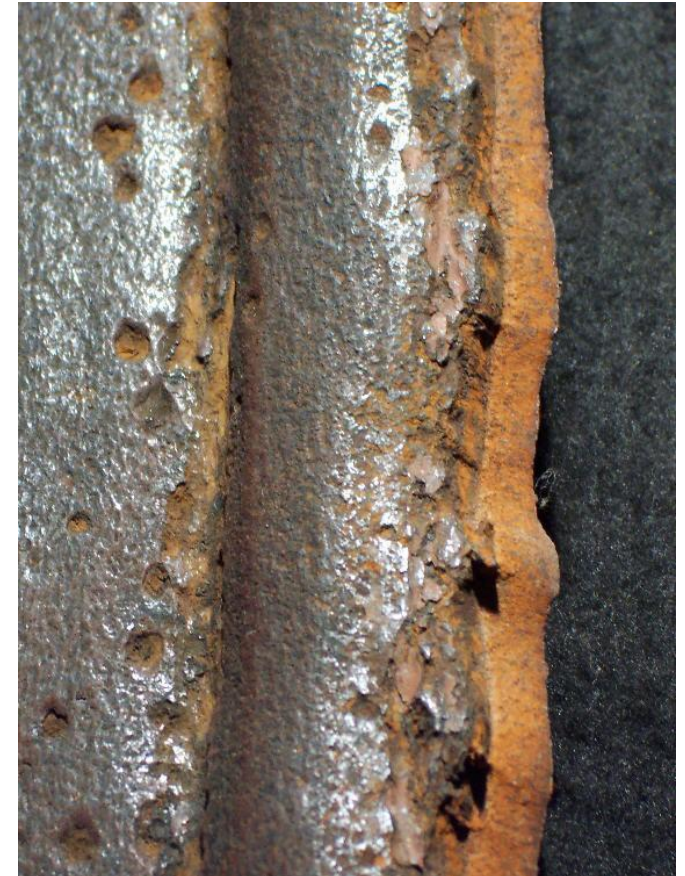
Detalhe do externo mostrando que a fratura ocorreu a cerca de 8 mm do cordão de solda e pontos de corrosão localizada (seta) na margem do cordão de solda

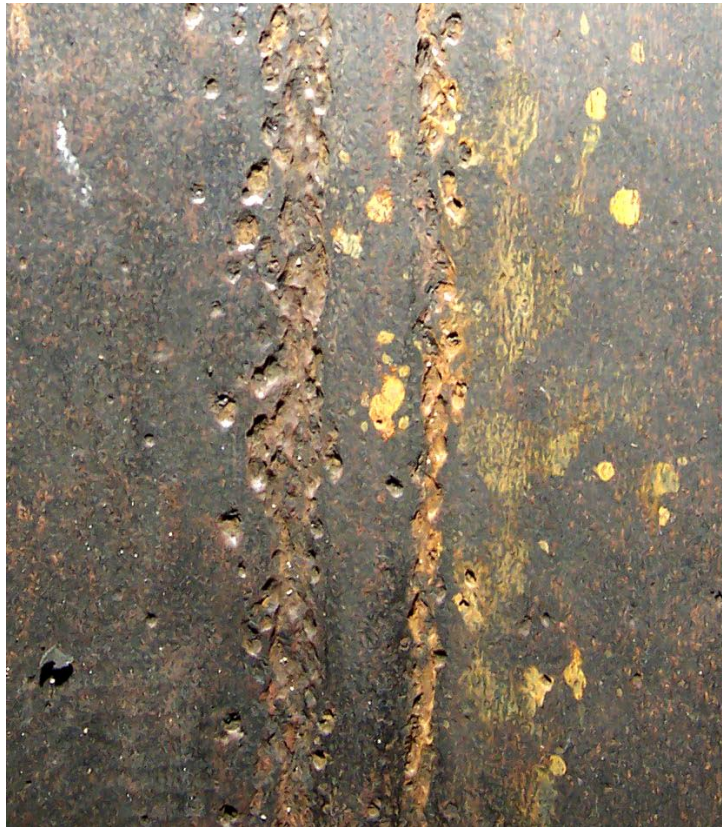
Aspecto interno

As figuras abaixo indicam o aspecto interno e externo do tubo evidenciando corrosão interna localizada em ambas as margens do cordão de solda longitudinal.

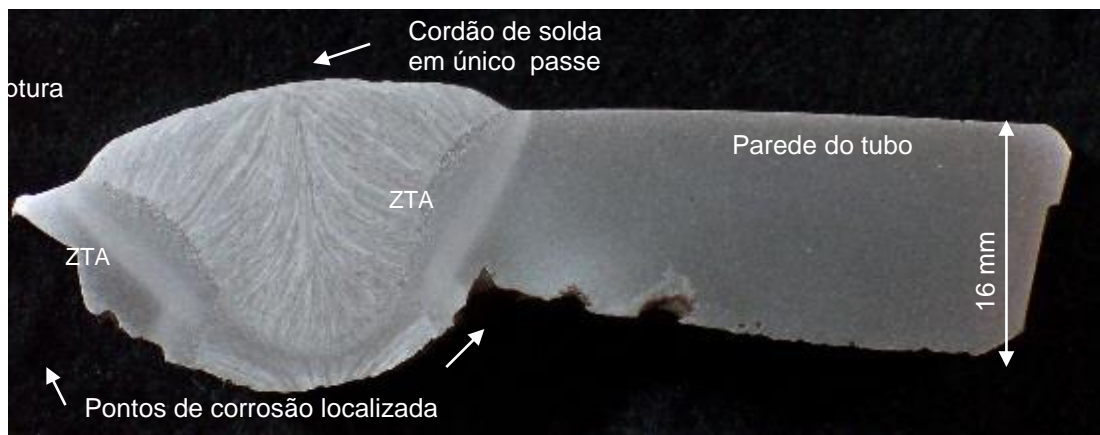
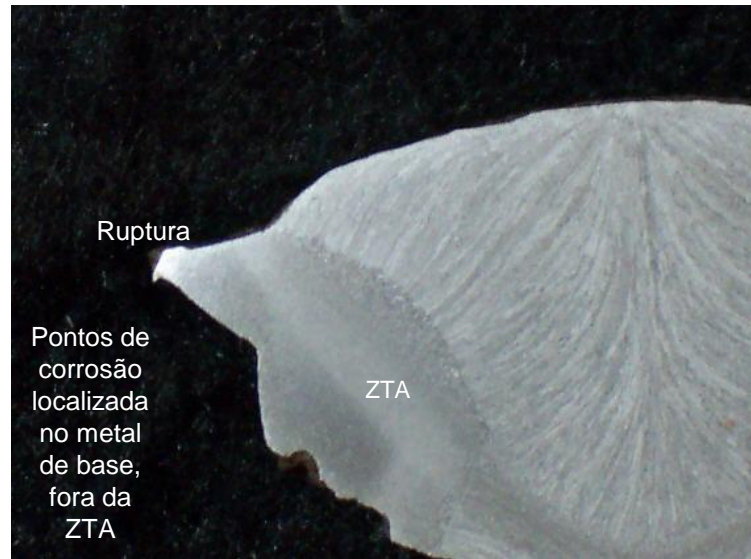
Aspecto macroscópico do trecho de tubulação 1 – Fratura a cerca de 8mm do cordão de solda longitudinal e pontos de corrosão localizada na margem do cordão.

Os detalhes acima evidenciam os pontos de corrosão localizados adjacentes ao cordão de solda, mas fora da Zona Termicamente Afetada (ZTA)

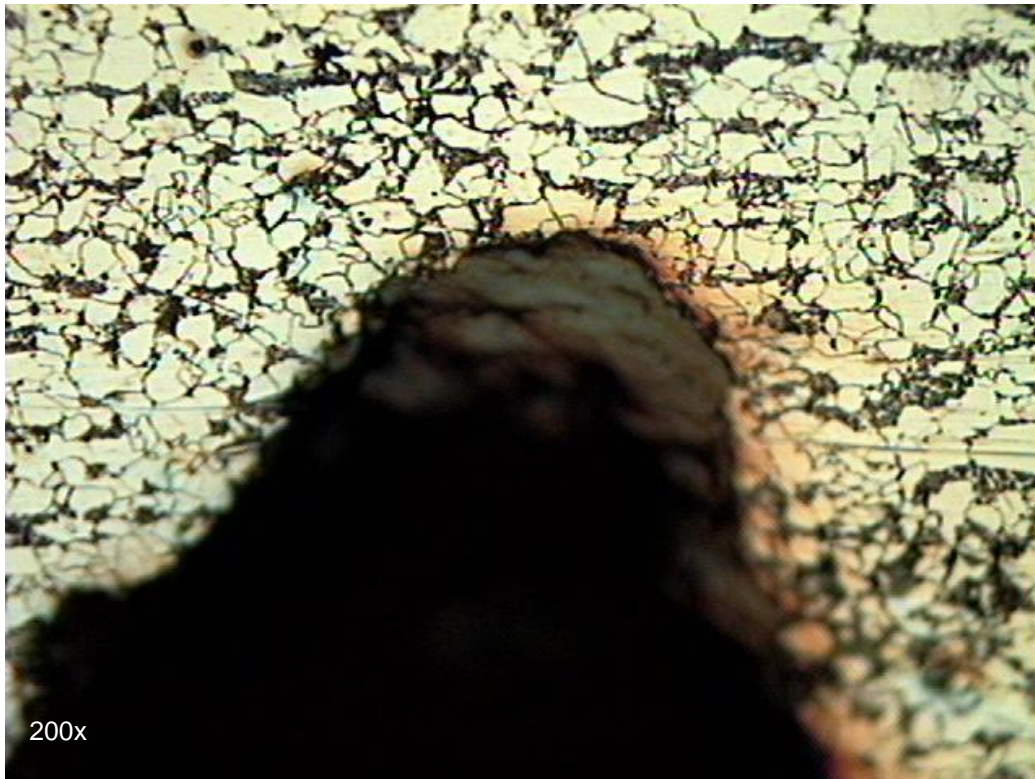
Características metalográficas do trecho de tubulação 1 – Cordão de solda em um único passe (Arco Submerso) pontos de corrosão localizada na margem do cordão fora da ZTA, associados à ruptura e do lado que não rompeu.

Microestrutura associada aos pontos de corrosão localizada – ferrita + perlita com tamanho de grão similar ao metal de base, indicando que a corrosão está ocorrendo fora da ZTA. Microscopia Ótica. Ataque Nital 2%.

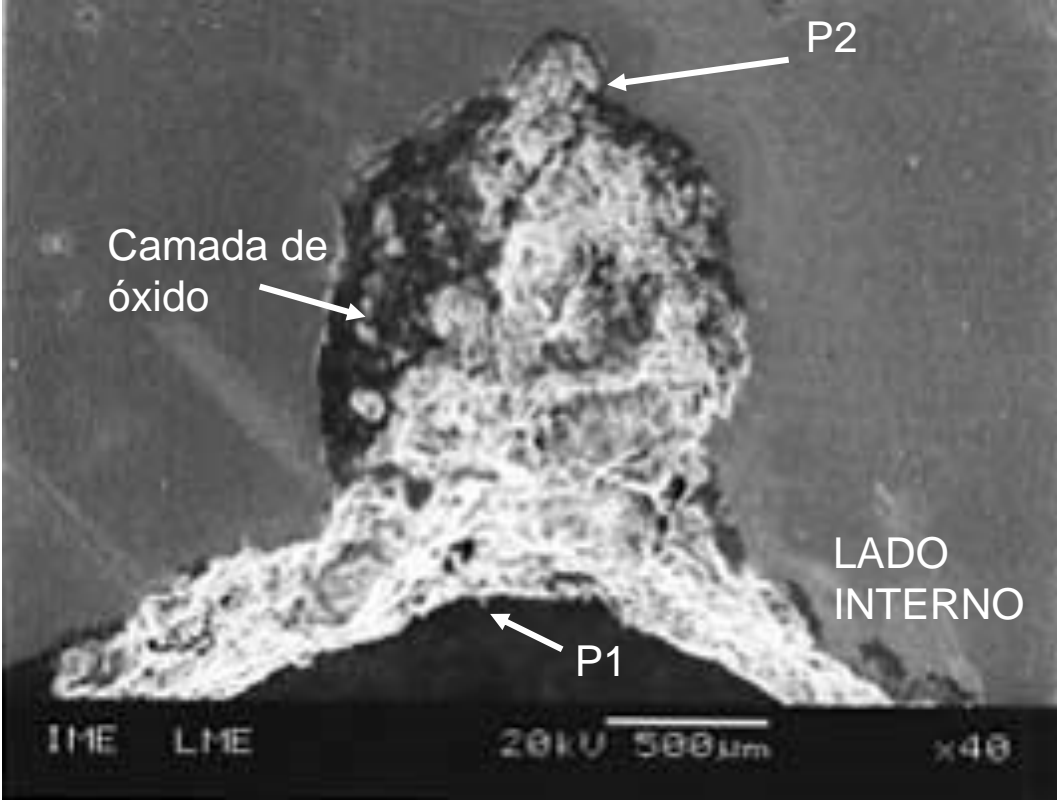
Foi realizada análise por MEV (Microscópio eletrônico de varredura) das regiões que apresentam pontos localizados de corrosão. Estas análises revelaram a presença de uma camada de óxido aderida ao interior do tubo, mesmo após de intensa limpeza .

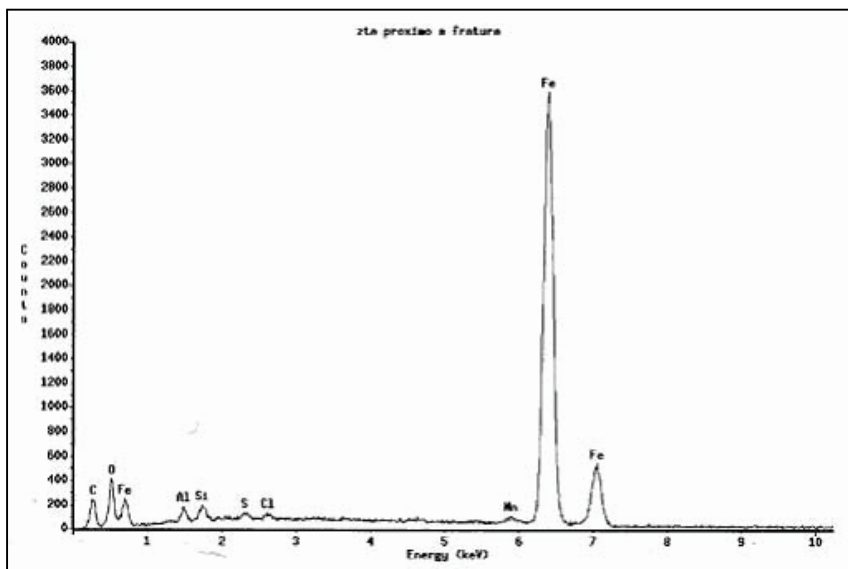
Nos pontos 1 e 2 identificados na figura anterior foi realizado microanálise por EDS (Espectroscopia por dispersão de energia) dos óxidos existentes nos pontos de corrosão localizada. Como resultado identificamos a presença de enxofre no fundo, próximo ao aço. Típico de corrosão sob depósito com atividade de bactérias.

Ponto 1: Presença de elementos do aço como ferro e manganês, além de enxofre, cloro e alumínio

Estes resultados indicam que a ruptura do Mineroduto ocorreu por perda de seção localizada, próximo ao cordão de solda longitudinal. Esta perda de seção foi provocada por corrosão sob depósito (oriundo de precipitação a partir da polpa de minérios). A presença de enxofre no interior do depósitos indica a atividade de bactérias, que acidificam o meio localizadamente, favorecendo a rápida degradação do material.

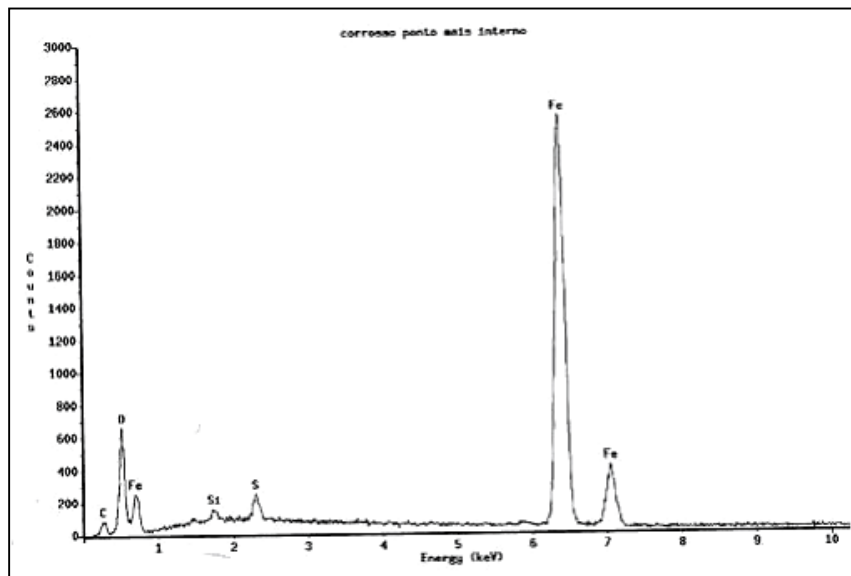
Ponto 2: Presença de elementos do aço como ferro e manganês.
Pico elevado de enxofre (S)

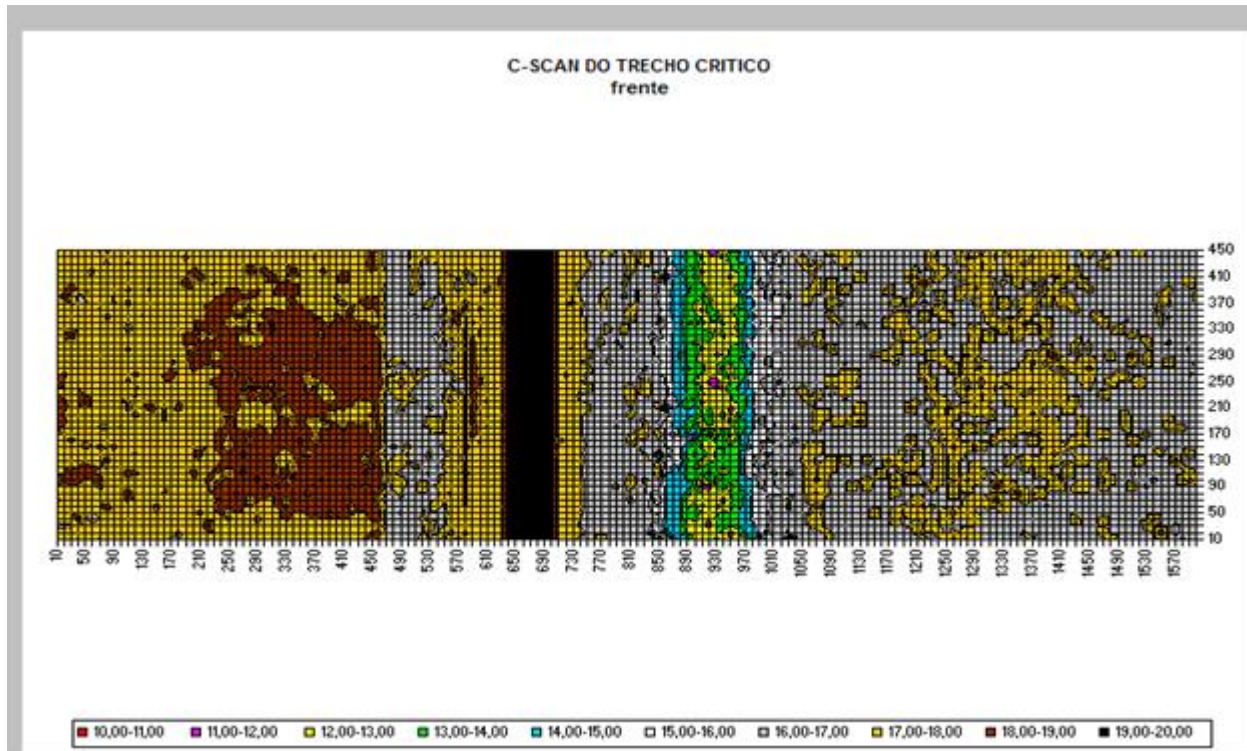
Foi realizado ensaio de medição de espessura através de malha de pontos dos trechos indicados pelo cliente para realização de análise da resistência mecânica residual, através da API 579 (níveis I e II) e análise numérica por elementos finitos.

A menor espessura detectada pelo C-Scan foi de 11,14 mm na região de maior perda de espessura, compreendida entre as posições 880 mm e 970 mm (90 mm de extensão circunferencial) versus 440 mm de comprimento longitudinal. Na figura 2 é mostrada esquematicamente uma seção transversal do duto contendo a extensão circunferencial da perda de espessura.

Os valores aprovados, para o trecho mensurado, estão no limite da condição de resistência do duto, recomenda-se um acompanhamento efetivo da perda de espessura neste trecho.

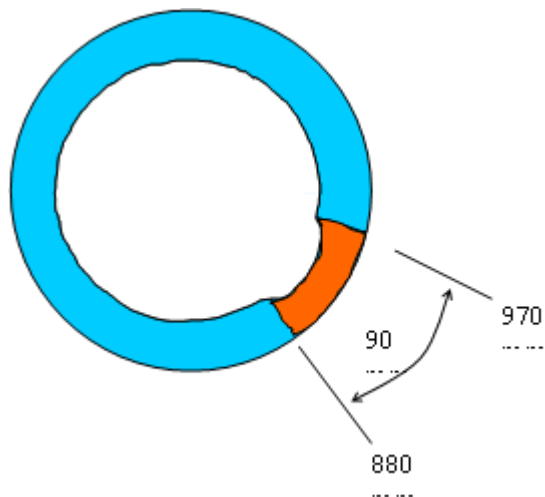
Para o nível 1 de avaliação, foi considerada a espessura de 11,2 mm para a região indicada pela cor vermelha na figura 2 e de 16 mm para a região indicada pela cor azul.

com os valores λ e R_t calculados em (iv) para saber se a perda de espessura é aceitável ou não. Como o ponto $(\lambda, R_t) = (7,6; 0,96)$ se encontra acima da curva, a perda de espessura medida é aceitável pelo nível 1 de avaliação para a condição de projeto.

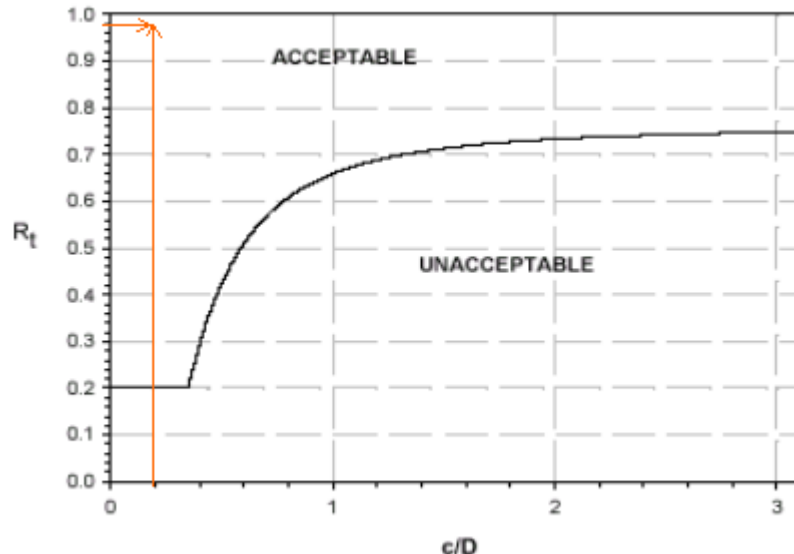
Avaliação pelo nível 1 do API 579 da extensão circunferencial do defeito

Utiliza-se o mesmo R_t calculado anteriormente juntamente com o valor de c/D na figura abaixo, onde c é a extensão circunferencial do defeito e D é o diâmetro interno. Como $R_t = 0,96$ e $c/D = 0,19$, percebe-se que a situação é aceitável também em relação ao efeito da tensão longitudinal.

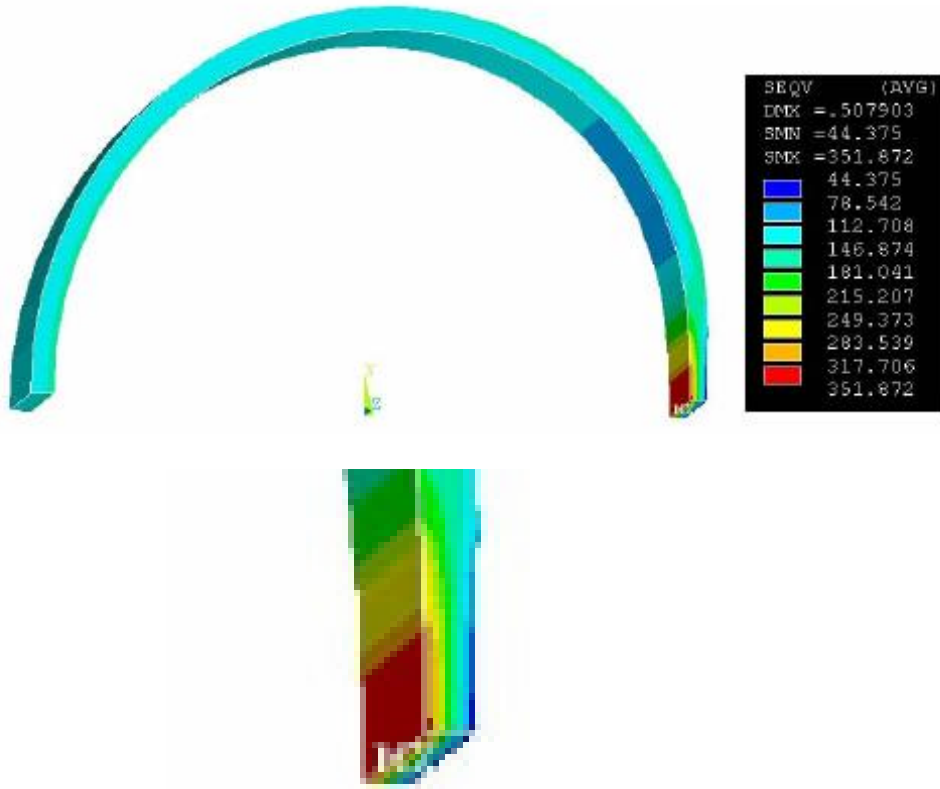
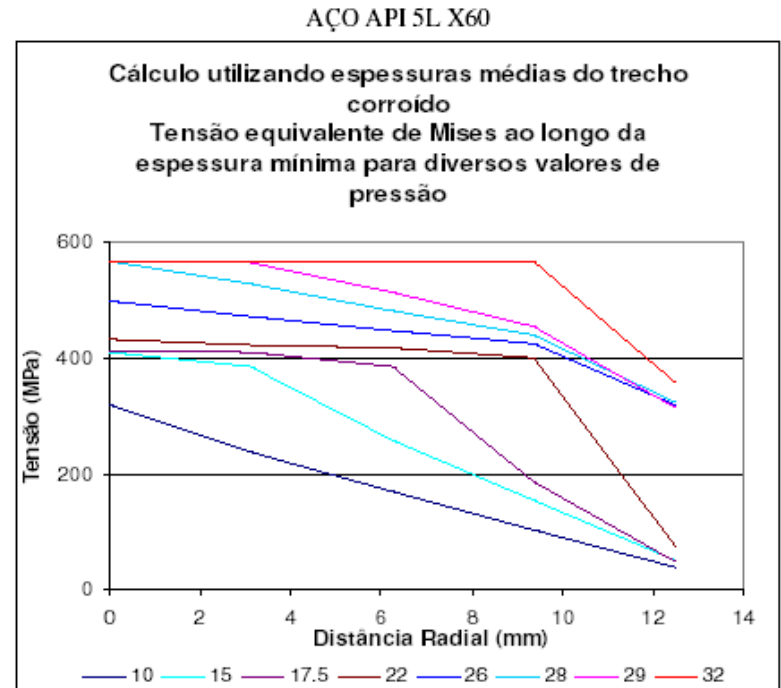
RESULTADO: DISTRIBUIÇÃO DAS TENSÕES EQUIVALENTES DE MISES PARA UMA PRESSÃO DE 10 MPa – REGIME ELÁSTICO. O escoamento (0,5% de deformação total) inicial no ponto A para pressão de 15.1 Mpa.

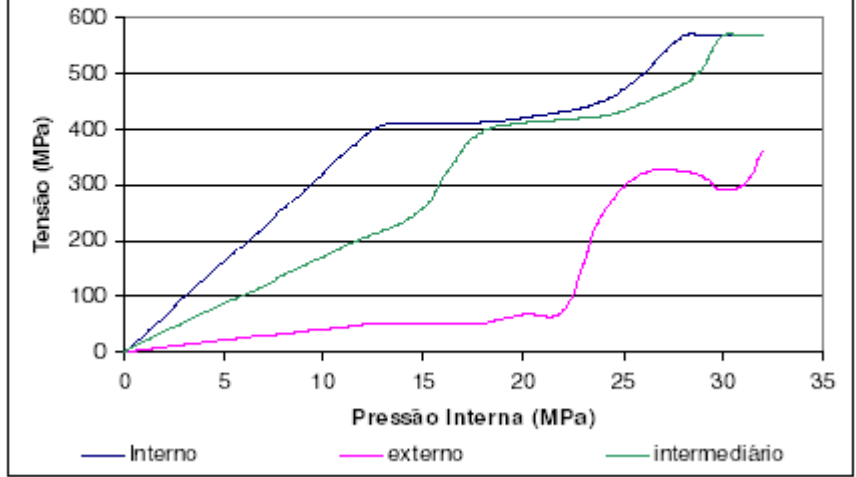
Cálculo utilizando espessuras médias do trecho corroído
Varição da tensão equivalente de Mises com a pressão para pontos ao longo da espessura mínima

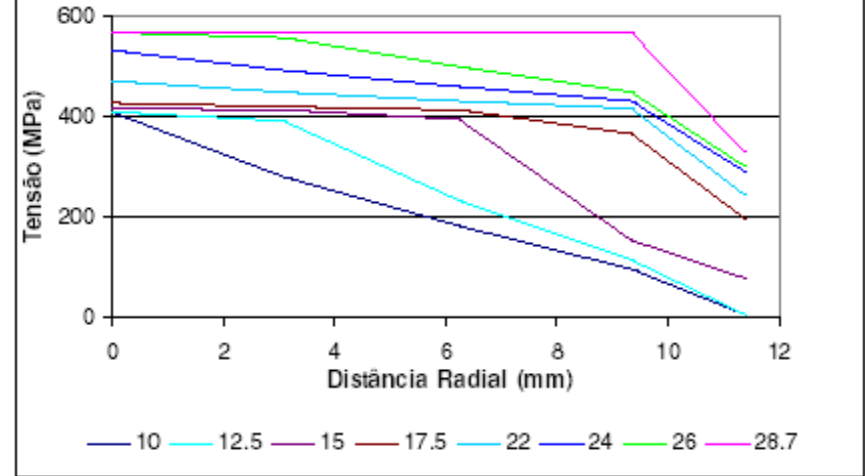
Cálculo utilizando espessuras mínimas do trecho corroído
Tensão equivalente de Mises ao longo da espessura mínima para diversos valores de pressão
