IB-NDT

**INSPEÇÃO E AVALIAÇÃO DE INTEGRIDADE DE
FORNO DE REAQUECIMENTO DE PLACAS**

INSPEÇÃO E AVALIAÇÃO DE INTEGRIDADE DE FORNO DE REAQUECIMENTO DE PLACAS – ANÁLISE DA CURVA COM VAZAMENTO

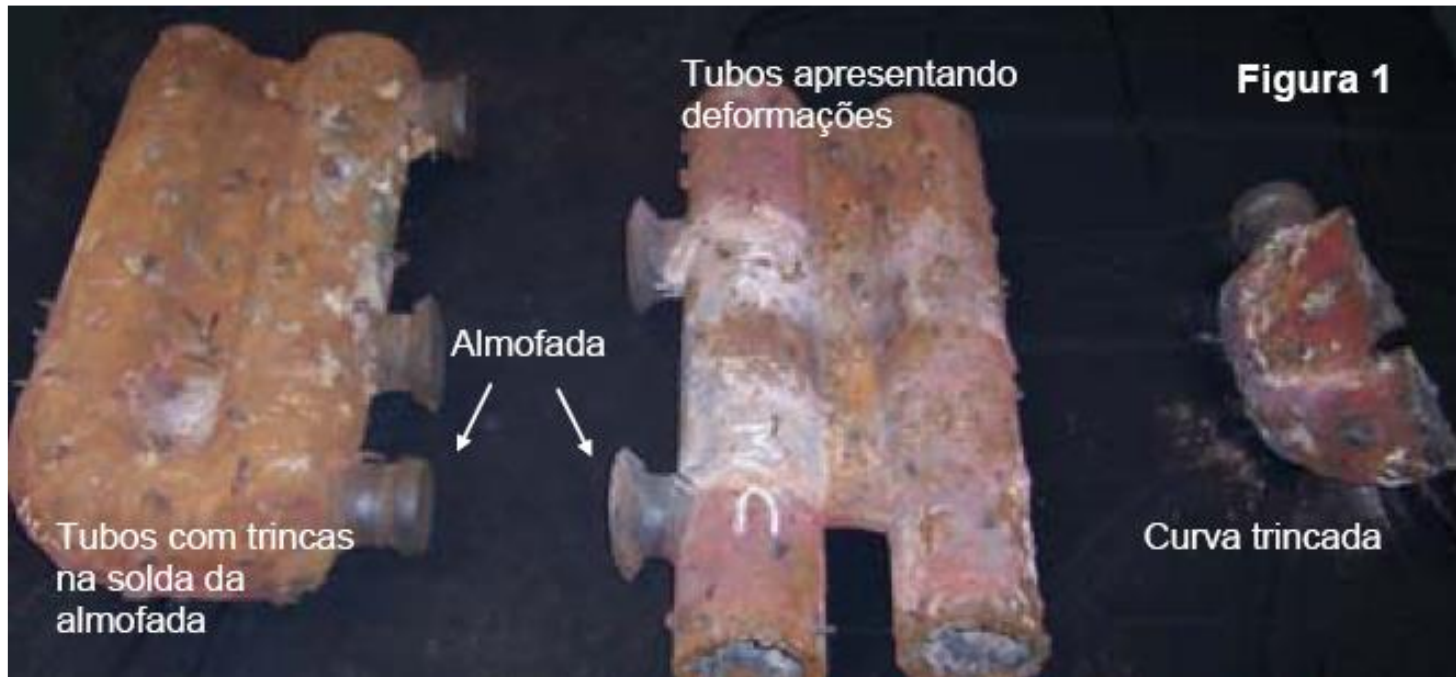
- Tubos e almofadas deformados;
- Falha dos refratários em determinadas regiões e visto que alguns tubos estão na direção das chamas, estes podem estar expostos a uma temperatura acima da temperatura de projeto;
- Diminuição da vida útil residual em função da evolução microestrutural devido exposição à alta temperatura;
- Trincas nos cordões de solda das almofadas com os tubos;
- Incrustações no lado interno dos tubos dos skid's.

A Figura abaixo ilustra os principais mecanismo de danos citados anteriormente.

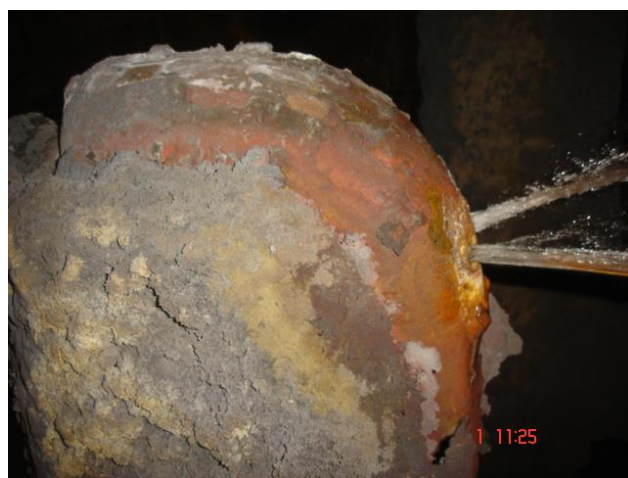
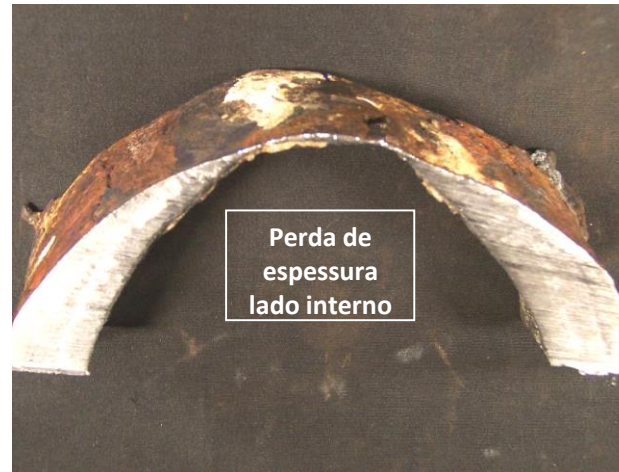
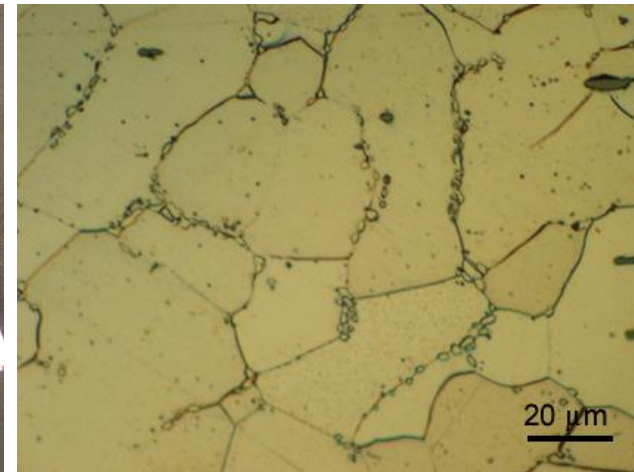
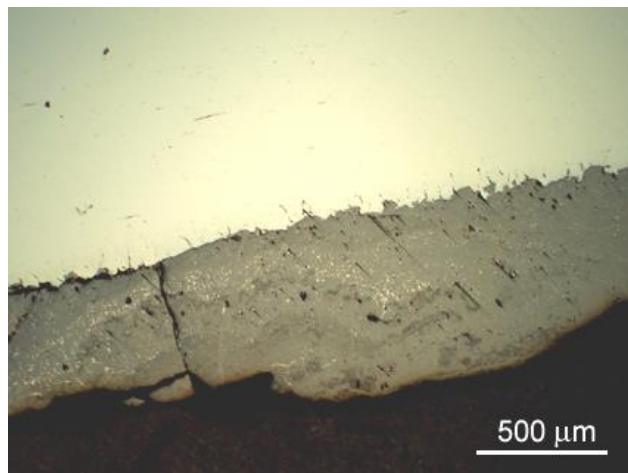
1. No aspecto macroscópico observa-se uma forte perda de espessura associada à presença de produtos depositados no interior da curva.
2. A análise microestrutural mostrou uma forte oxidação com penetração pelos contornos de grão, além de alterações microestruturais que sugerem trabalho em temperaturas acima do limite máximo do material.

Os danos observados de perda de espessura (chegando à perfuração), evolução da microestrutura e trincas de fadiga térmica, estão associados a problemas no tratamento da água de refrigeração. A ineficiência do tratamento da água de refrigeração favorece o mecanismo de corrosão (perda de espessura) e causa “efeito de isolamento térmico” nos tubos, dificultando a refrigeração, acarretando o aumento de temperatura de pele, evolução da microestrutura e trincas de fadiga térmica.

- 1) Antes do início da parada do forno, após o resfriamento, realizar de ensaio de emissão acústica durante o teste hidrostático. Com isso será possível mapear todas as regiões com deformações plásticas (início do processo de vazamento) e também será possível mapear as regiões com trincas. Desta forma será gerado um mapeamento de todas as regiões de interesse para reabilitação estrutural.
- 2) Devido as deformações externas, incrustações, necessidade de preparação da superfície e pinos de ancoragem do refratário a medição de espessura por ultrassom convencional é morosa. Para tornar este processo eficiente e com menor tempo durante a parada realizamos a medição de espessura através de transdutores EMAT (não necessita de acoplantes, mede em superfícies irregulares e temperaturas elevadas).
- 3) Instalação de sistema de monitoramento trincas, vazamentos e espessuras “on line”.

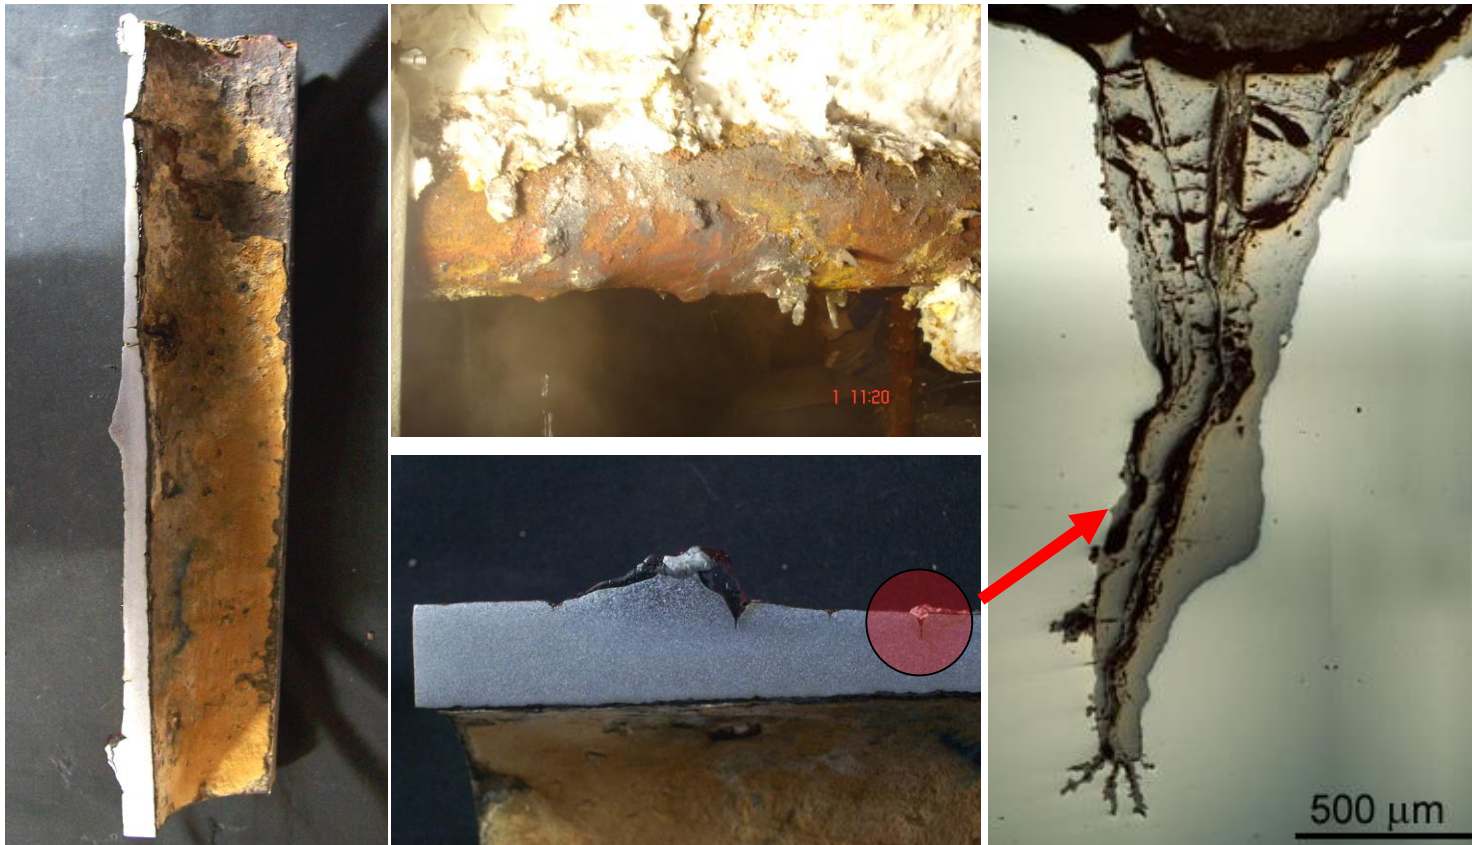
A deformação observada está associada à baixa resistência mecânica devido a perda de espessura interna e também a existência de várias trincas transversais ao eixo do tubo e paralelas entre si, com início tanto a partir do interno como a partir do lado externo do tubo.

A análise metalográfica revelou que estas são trincas típicas de fadiga térmica e estão associadas à presença de uma forte oxidação e a transformações microestruturais que indicam trabalho acima da temperatura limite do material. Esta afirmação é corroborada pelo perfil da trinca anterior.

- 1) Antes do início da parada do forno, após o resfriamento, realizar de ensaio de emissão acústica durante o teste hidrostático. Com isso será possível mapear todas as regiões com deformações plásticas (início do processo de vazamento) e também será possível mapear as regiões com trincas. Desta forma será gerado um mapeamento de todas as regiões de interesse para reabilitação estrutural.
- 2) Devido as deformações externas, incrustações, necessidade de preparação da superfície e pinos de ancoragem do refratário a medição de espessura por ultrassom convencional é morosa. Para tornar este processo eficiente e com menor tempo durante a parada realizamos a medição de espessura através de transdutores EMAT (não necessita de acoplantes, mede em superfícies irregulares e temperaturas elevadas).
- 3) Instalação de sistema de monitoramento trincas, vazamentos e espessuras “on line”.

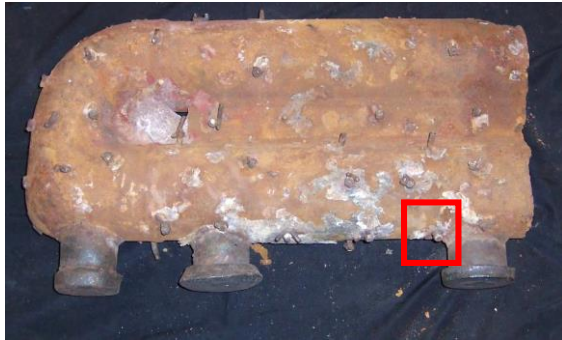
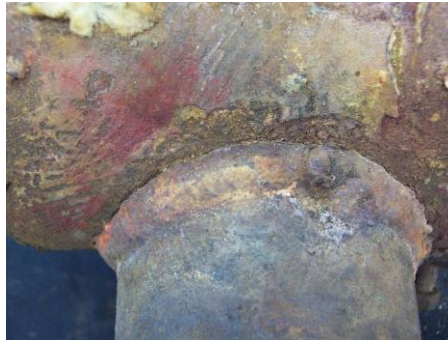
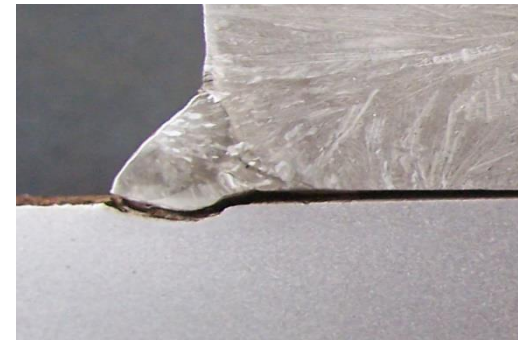
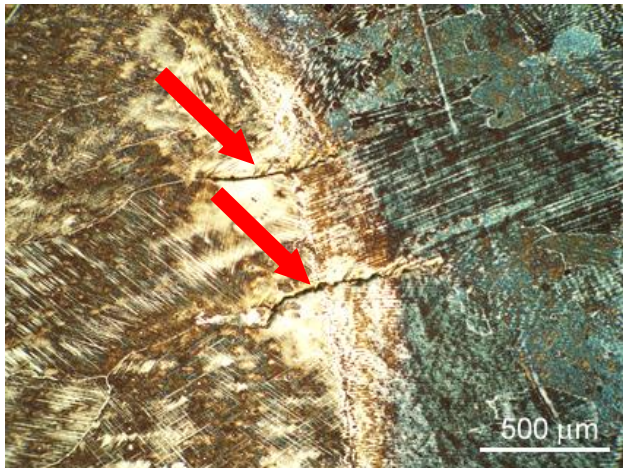
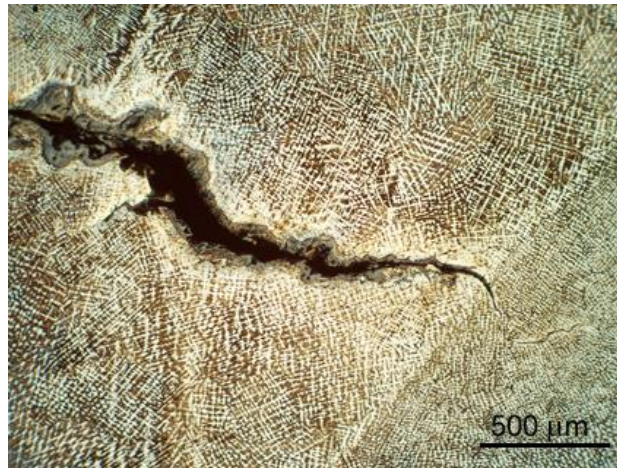
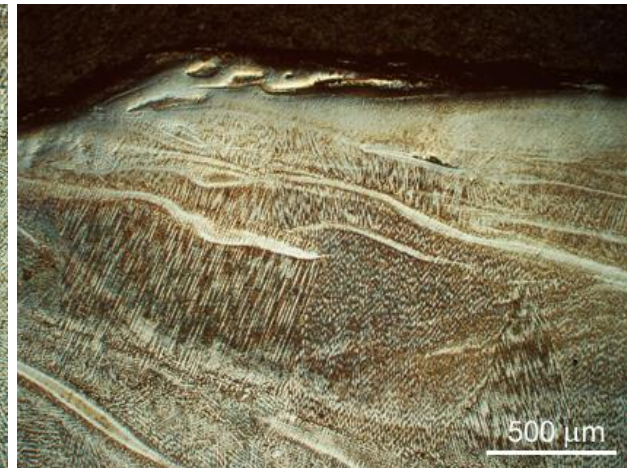
As trincas ocorrem principalmente na linha de fusão entre o tubo e metal de solda. É importante ressaltar que houve fusão do material do tubo.

As análises químicas na almofada evidenciaram ser uma liga de cobalto (de liga cobalto – cromo) que foi soldada ao tubo (de aço ao carbono) utilizando um consumível de aço inoxidável (liga Fe-Cr-Ni).

- 1) A identificação destas trincas com ensaio de Líquidos penetrantes ou Partículas magnéticas durante a parada necessita de realizar limpeza de superfície através de escovamento. Tornando o processo demorado e com baixa amostragem. O uso do ensaio de ACFM((ALTERNATING CURRENT FIELD MEASUREMENT) facilita o processo de inspeção, pois não necessita realizar escovamento e a velocidade de inspeção é muito superior.
- 2) A IB-NDT elabora procedimento de soldagem aprovado por profissionais qualificados e com experiência em soldagem de materiais dissimilares.
- 3) Instalação de sistema de monitoramento trincas, vazamentos e espessuras “on line”.
