ISO 4309:2017 - UM NOVO OLHAR PARA A INSPEÇÃO ELETROMAGNÉTICA

Rafael Campos Rocha¹
Fabio Cerqueira de Oliveira²
Igor Kozyrev³

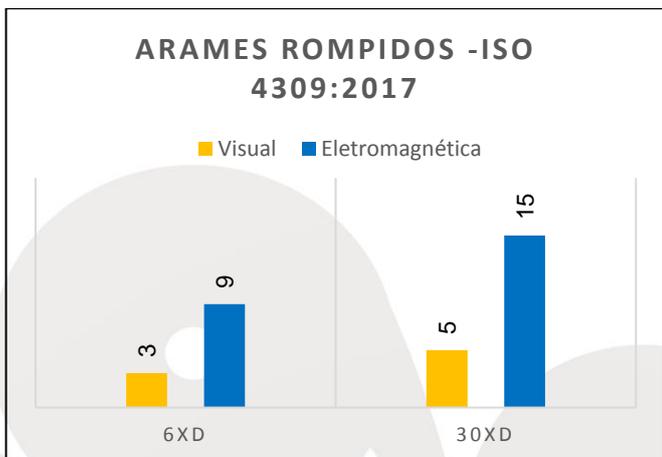
Figura 3 - Gráfico Comparativo Visual x Eletromagnética

Para um cabo de aço de guindaste, com construção 35X7 AA, diâmetro de 22 mm, área metálica de 240 mm², RCN 23-2 e diâmetro do arame de 1,45 mm, tem-se o critério de rejeição para número de arames rompidos pela inspeção eletromagnética três vezes maior que o critério para inspeção visual.

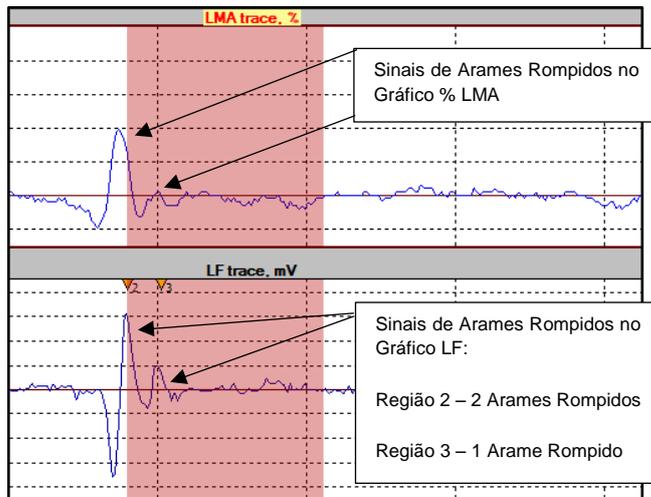
Figura 4 - Gráfico da Inspeção Eletromagnética

Um exemplo de aumento da vida útil real pode ser citado em uma inspeção eletromagnética realizada em um cabo de guindaste Off-Shore em 2015, regida pela versão antiga da norma.

Na ocasião a inspeção eletromagnética identificou 3 arames rompidos dentro de um passo com as características citadas acima, de modo que o cabo de aço estava reprovado pelo resultado da inspeção.

Foram identificadas na ocasião 3 regiões com arames rompidos, sendo que as regiões 2 e 3 estavam compreendidas dentro de um trecho de 6 vezes o diâmetro do cabos de aço e a região nº 2 apresentou um sinal de defeito localizada e %LMA equivalente a dois arames rompidos.

Caso essa inspeção fosse realizada em 2017 e avaliada com os critérios de inspeção eletromagnética, o cabo de aço teria seu critério atualizada para 9 arames rompidos dentro de um passo (6xD), assim os somatório de arames rompidos nessa situação seria equivalente a 33,33% do critério de rejeição, estando o cabo de aço aprovado para operação, porém se for utilizado somente a inspeção visual o critério de 03 arames rompidos deve ser mantido e com isso, a reprovação do cabo de aço.
