**IB-NDT**

# SOLUÇÕES INTEGRADAS EM ENSAIOS NÃO DESTRUTIVOS

# INSPEÇÃO ELETROMAGNÉTICA EM TELEFÉRICOS DE TRANSPORTE DE PESSOAS

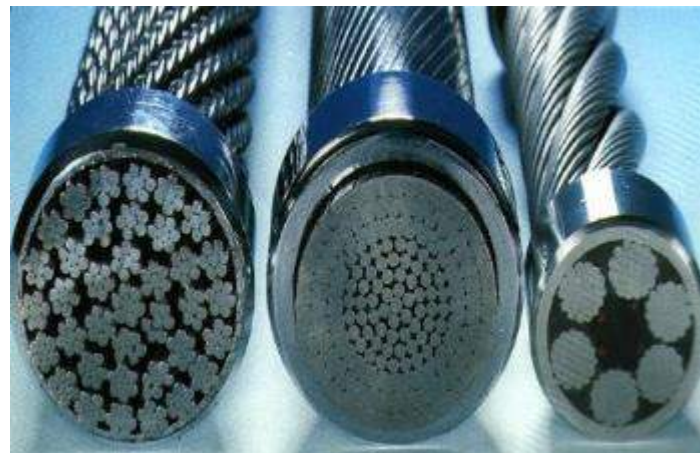
- Redução local do diâmetro do cabo
- Achatamento
- Desgaste externo e interno
- Corrosão externa e interna
- Ruptura de arames no topo
- Rupturas de arames no vale
- Parte interna saltada de um cabo resistente à rotação
- Aumento local do diâmetro do cabo devido à distorção da alma
- Ruptura de arame na alma
- Corrosão externa e interna

**Podem ser  
inspeccionados cabos  
com capa de PVC e alma  
orgânica ou sintética**

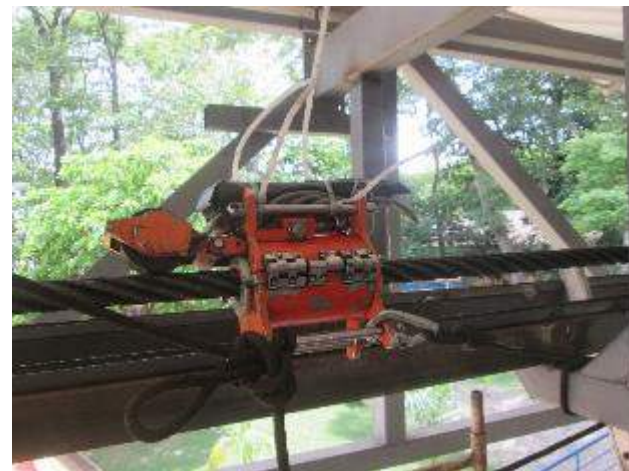
O ensaio consiste na passagem de 100% do comprimento do cabo de aço pelo sistema de inspeção eletromagnético. A Velocidade da inspeção pode ir até 4m/s. Este procedimento é realizado na seguinte sequência:

- 1 – Calibração do sistema de inspeção eletromagnético (se utilizado a “Calibração no Vazio”);
- 2 – Fixação do sistema de inspeção eletromagnético e marcação do ponto de origem (zero do gráfico);
- 3 – Movimentação do Teleférico para primeira passagem (magnetização) – Processo obrigatório;
- 4 – Movimentação do Teleférico para segunda passagem (geração do primeiro arquivo de inspeção);
- 5 – Movimentação do Teleférico para terceira passagem (geração do segundo arquivo de inspeção);
- 6 – Análise dos gráficos para validação do resultado (caso necessário pode ser gerado o terceiro arquivo de inspeção).
- 7 – Desmobilização do equipamento e liberação do teleférico.

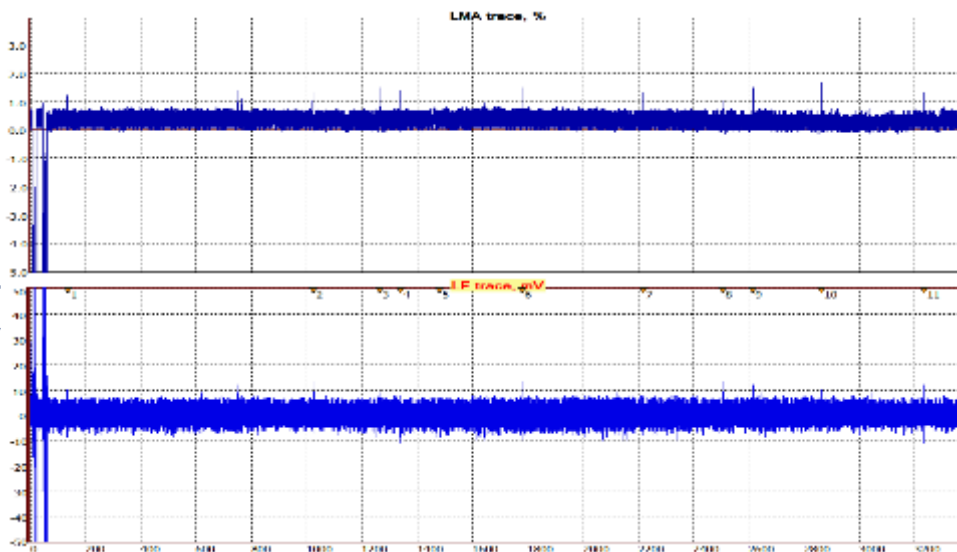
Tipo: teleférico de Cabine.

Especificação do cabo de aço: 6x19 “Seale” Pré formado e polido – Ø 25,4mm

Nos 3385,2m inspecionados foram identificados 11 regiões com arames rompidos, com perda máxima de seção metálica de 1,78% em 2545,5m.

Os resultados demonstram que o cabo de aço está em fase primária de acúmulo de danos (12% do critério da BS EN 12927:2004 – Norma utilizada pelo Cliente). Podendo operar com segurança até a próxima inspeção, que deverá ser realizada anualmente.

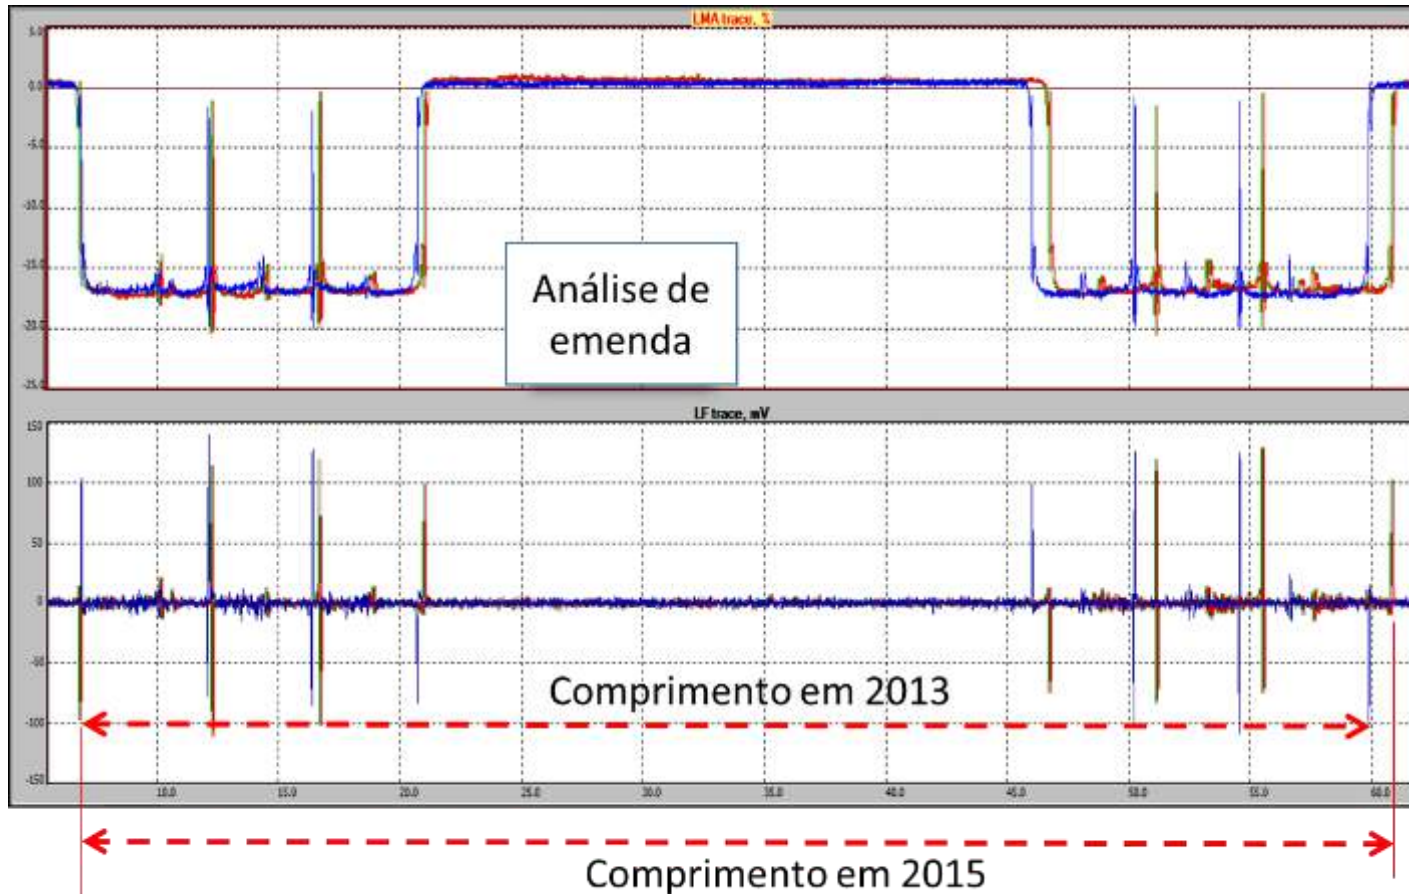
A emenda do cabo de aço é analisada e verificado a presença de sinais de defeitos localizados (LF) ou perda de seção metálica (%LMA). As distâncias entre pontas são mensuradas no software e comparadas com a inspeção anteriores (azul, verde e vermelho no gráfico abaixo).
