**IB-NDT**

# ENSAIOS PARA REDE DE DISTRIBUIÇÃO DE ENERGIA ELÉTRICA

# **ENSAIOS NÃO DESTRUTIVOS PARA REDE DE DISTRIBUIÇÃO DE ENERGIA ELÉTRICA**

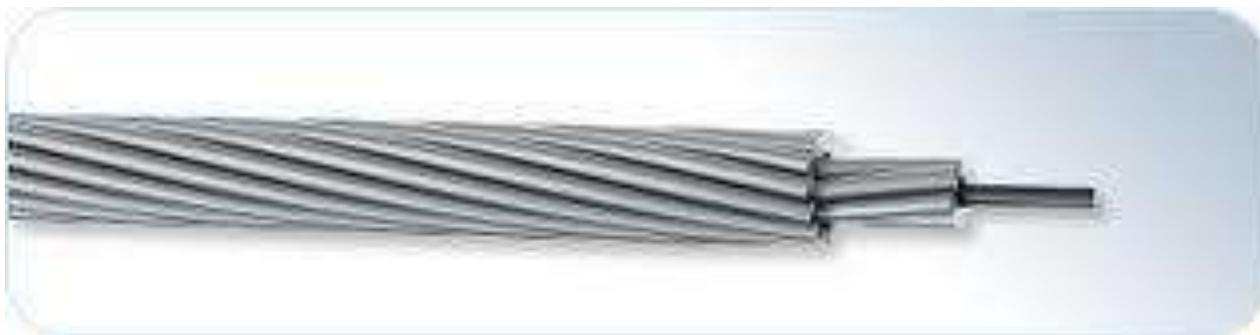
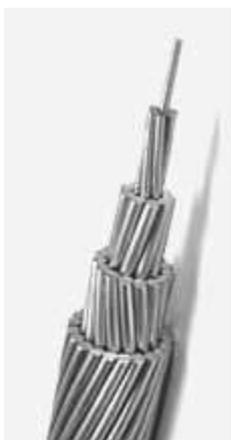
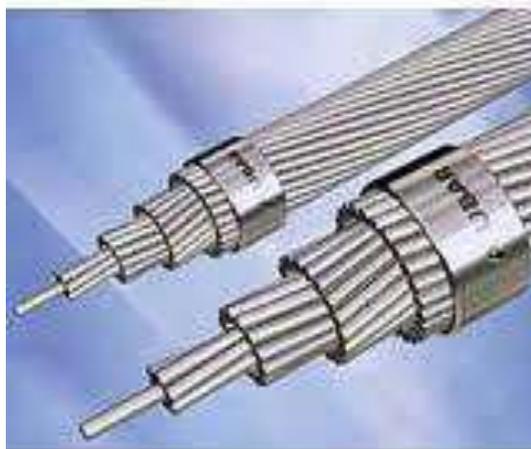
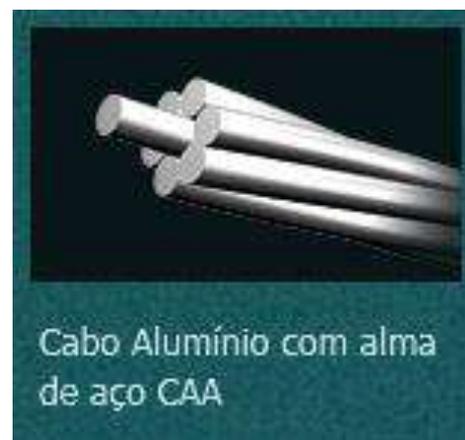
A IB-NDT possui tecnologia de inspeção eletromagnética para identificar e dimensionar arames metálicos que compõem a alma metálica do cabo de alumínio nu utilizado na transmissão de energia elétrica. Esta tecnologia não detecta descontinuidades no arames de alumínio.

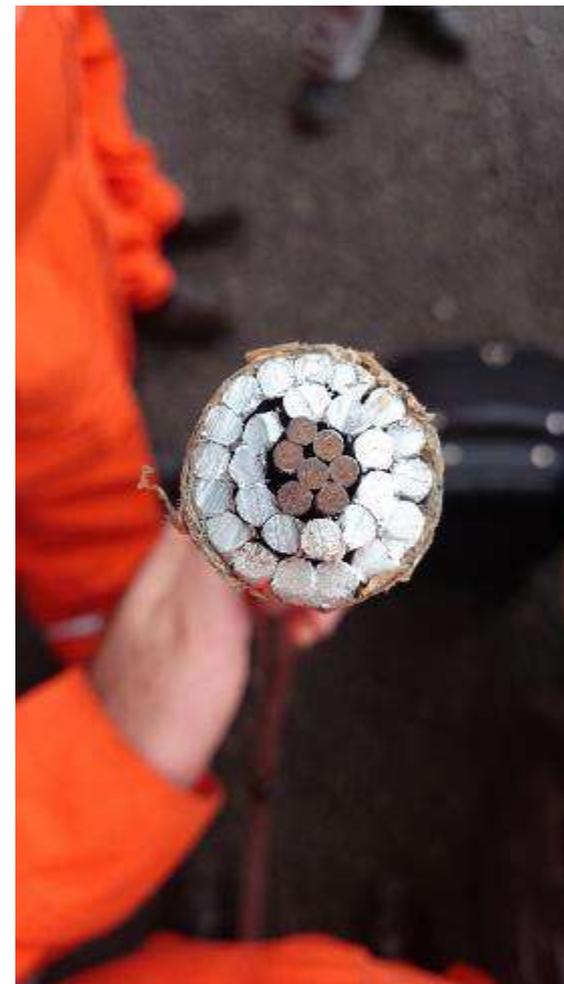
Os cabos das linhas de transmissão de energia elétrica são normalmente constituídos de um núcleo composto por fios de aço galvanizado, o qual é recoberto por várias camadas de fios de alumínio. Os fios de alumínio têm por função conduzir a corrente elétrica, enquanto os fios de aço visam dar sustentação mecânica ao cabo. Como estes cabos ficam instalados ao tempo durante muitos anos, processos corrosivos atacam a camada de zinco que recobre os fios de aço. Uma vez consumida a camada de zinco, a corrosão se processa de forma acelerada sobre os fios de aço, o que compromete a sua integridade física e pode levar à queda do cabo. As consequências da queda de um cabo energizado incluem a interrupção no fornecimento de energia elétrica e sérios riscos à segurança das populações vizinhas.

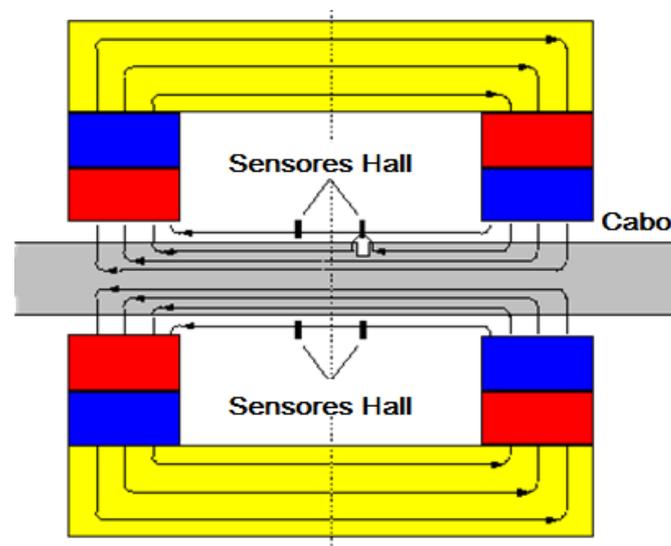
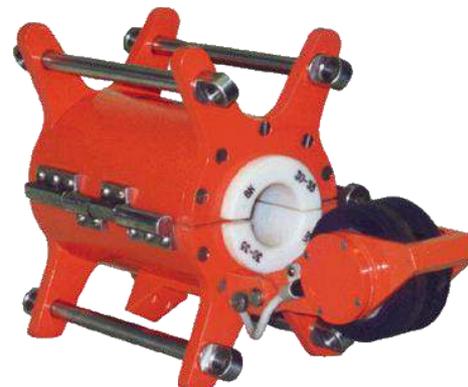
A inspeção eletromagnética em cabos de aço consiste na passagem do cabo através do aparelho com ímãs permanentes capaz de magnetizá-lo com um campo forte o suficiente para a saturação do cabo. As discontinuidades no cabo são percebidas pelos sensores hall através das distorções nas linhas do fluxo magnético. Essas variações nas linhas do fluxo magnético determinam os defeitos localizados, (LF- Localized fault) que são fios rompidos e etc.. A detecção da perda de seção metálica (LMA – Loss of metallic cross sectional area) se dá pela indução de um fluxo magnético longitudinal a uma seção do cabo. Os sensores “Hall” captam e armazenam as variações de sinal digitalmente que são descarregados em processadores de dados e traduzidos na forma de gráficos.

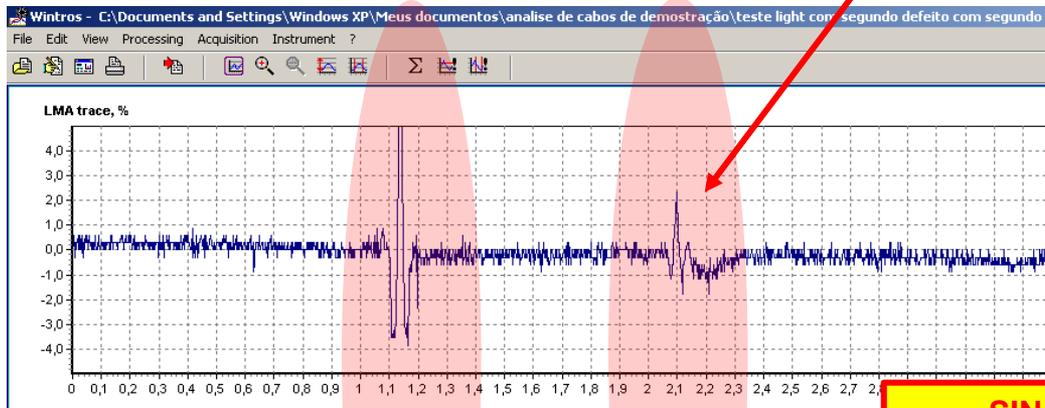
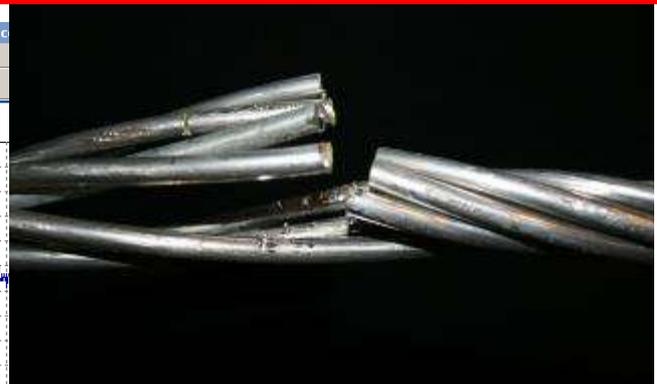
**SINAL DE DETECÇÃO DA PERDA DE SEÇÃO METÁLICA**

Realizado desbaste e rompimento de um arame nos fios de Alumínio e na alma.

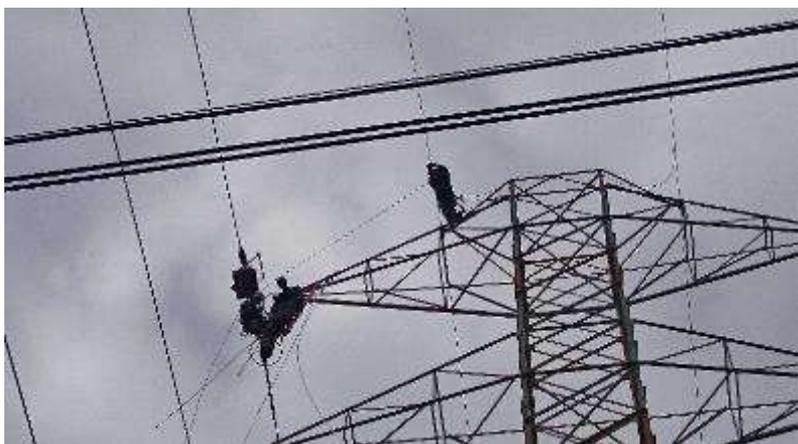
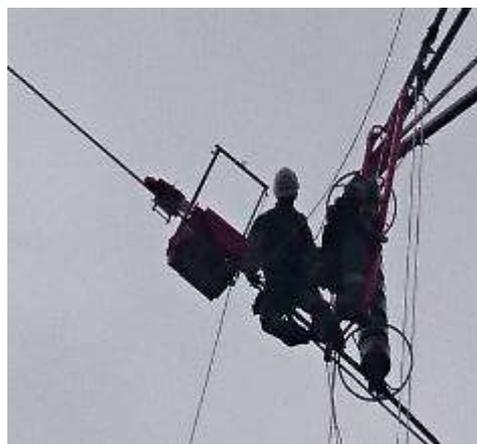
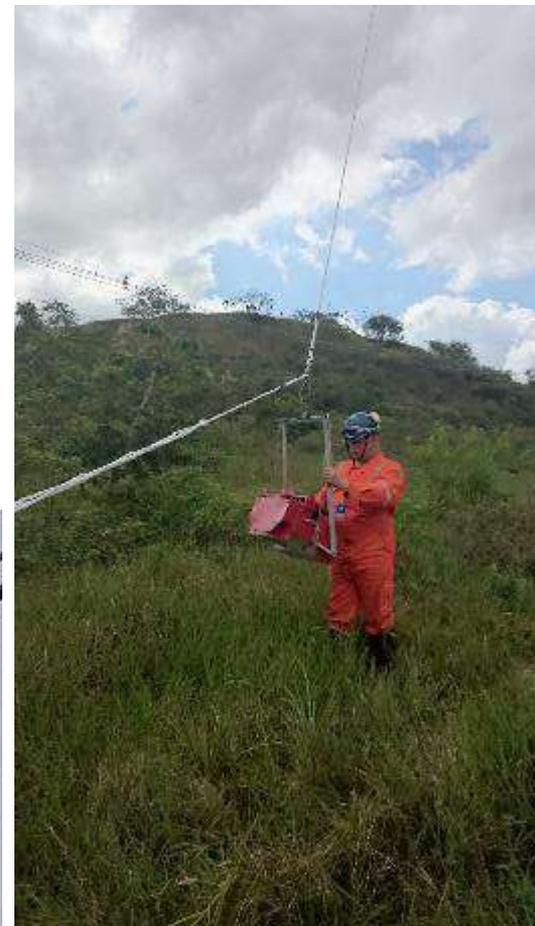
A IB-NDT desenvolveu sistema de inspeção eletromagnético para identificar, dimensionar e classificar perda de seção metálica e arames rompidos dos arames que compõem o núcleo metálico do cabo de transmissão. ESTA SOLUÇÃO NÃO SE APLICA AOS ARAMES CONDUTORES.

O sistema é utilizado em rede desenergizado, sendo tracionado por robô autônomo que permite a inspeção em 100% do comprimento entre torres.

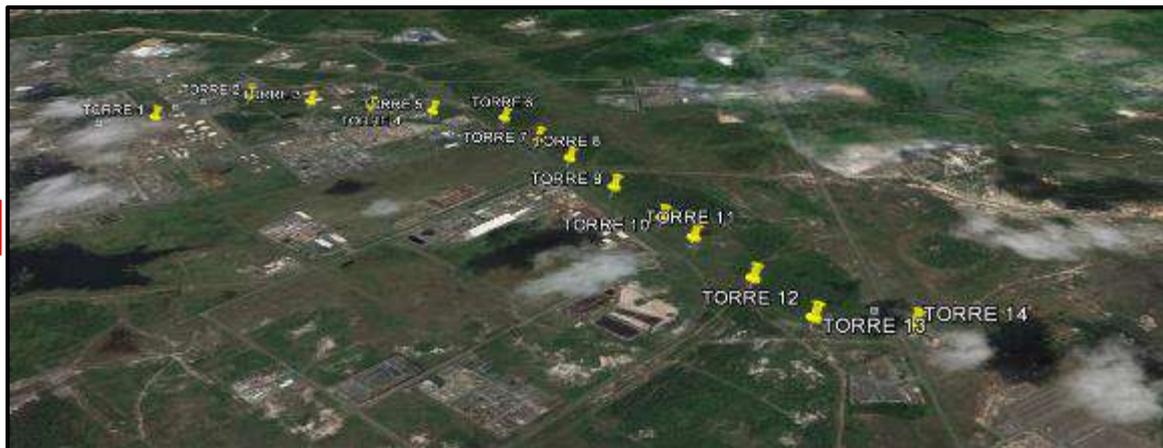
# Avaliação de integridade em 16 km de Linha de Transmissão de 230 kV

Foi realizado a inspeção eletromagnética nas 03 Fases desenergizadas do sistema e inspeção não intrusiva das fundações das 14 torres de transmissão.

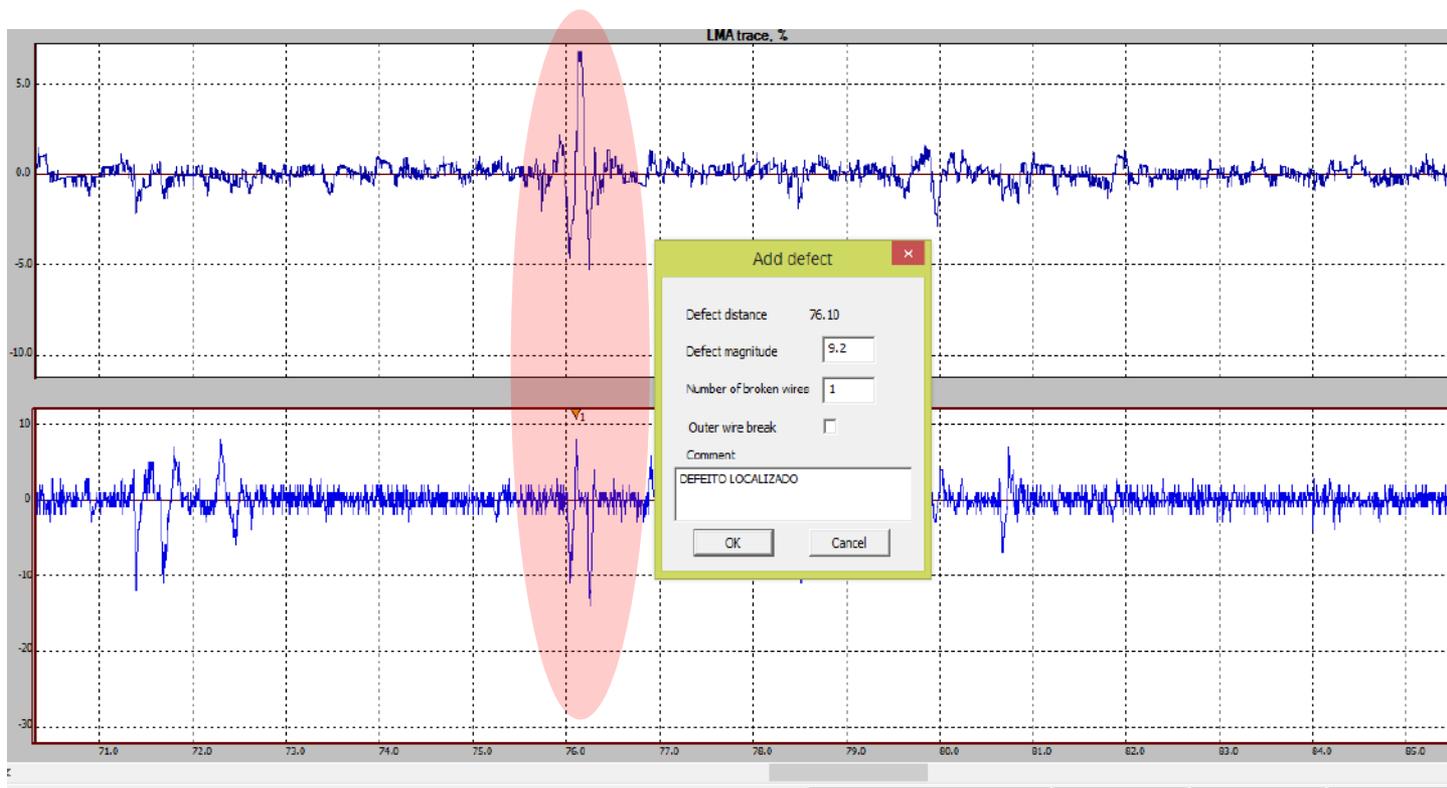
O Gráfico da inspeção ao lado refere-se ao CASO REAL DE INSPEÇÃO, onde foi identificado 01 arame rompido na alma metálica de Cabo ACSR 636 MCM – Formação 26/7 em linha.

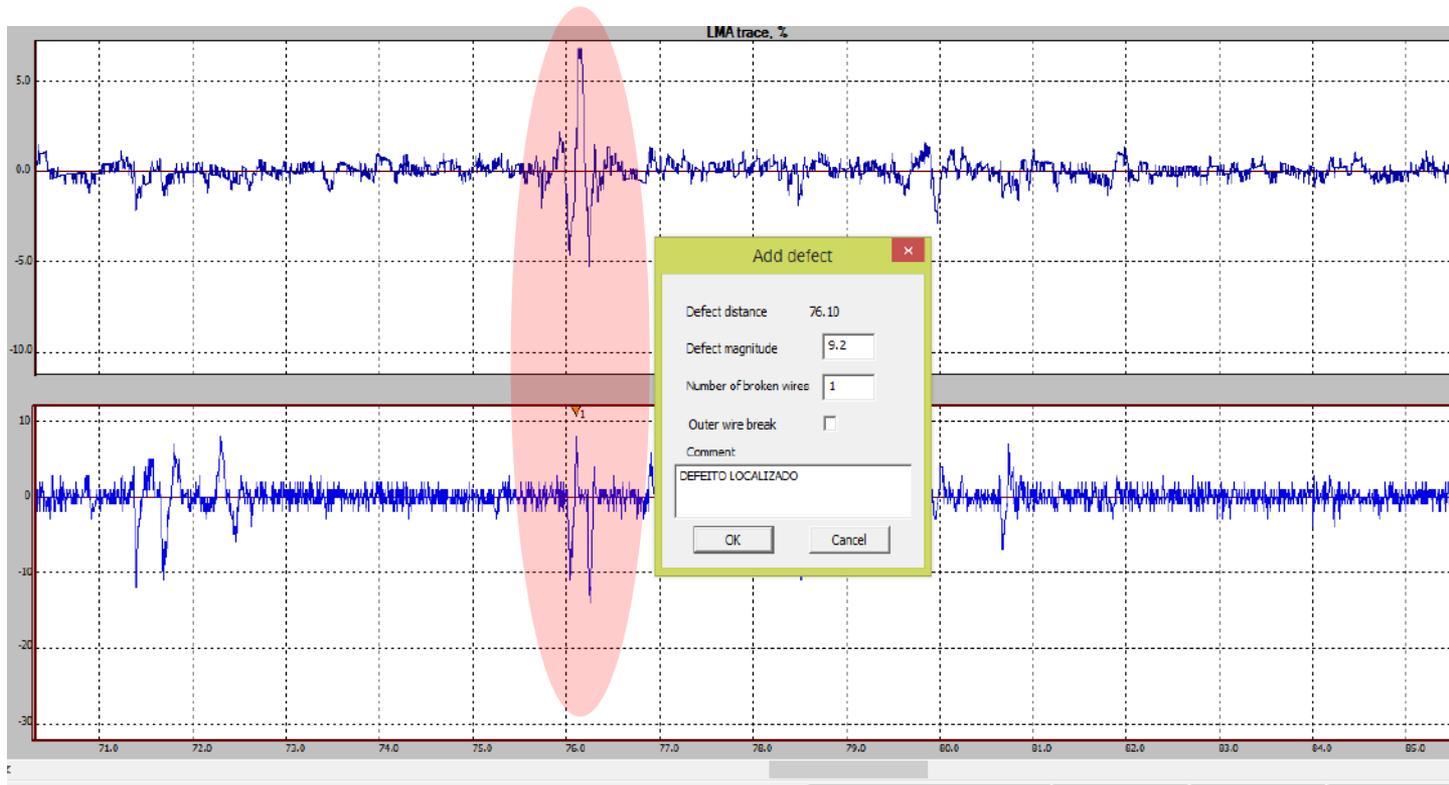
O Gráfico da inspeção ao lado refere-se ao CASO REAL DE INSPEÇÃO, onde foi identificado 01 arame rompido na alma metálica de Cabo ACSR 636 MCM – Formação 26/7 em linha.

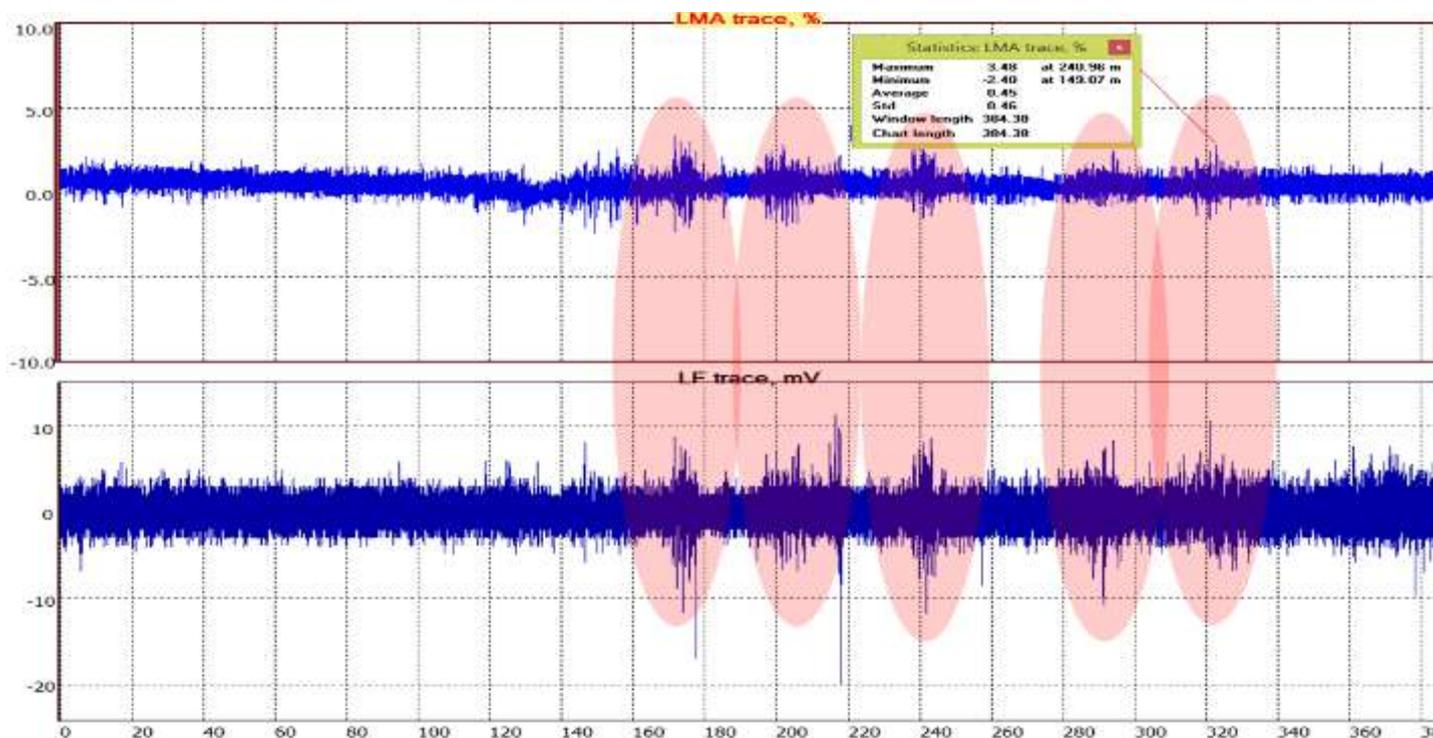
O Gráfico da inspeção ao lado refere-se ao CASO REAL DE INSPEÇÃO, com a identificação de regiões com corrosão com perda máxima de 3,48% da seção metálica de Cabo ACSR 636 MCM – Formação 26/7.

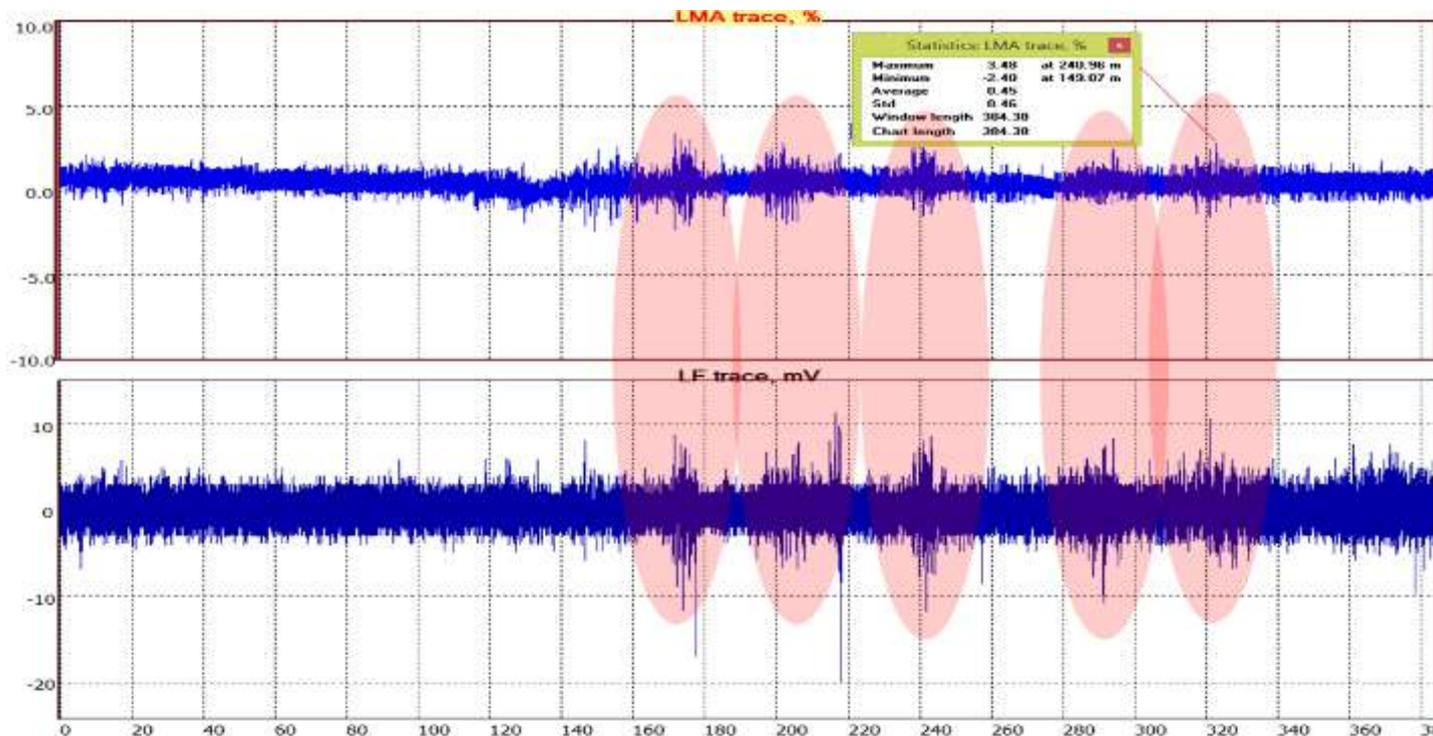
O Gráfico da inspeção ao lado refere-se ao CASO REAL DE INSPEÇÃO, com a identificação de regiões com corrosão com perda máxima de 3,48% da seção metálica de Cabo ACSR 636 MCM – Formação 26/7.

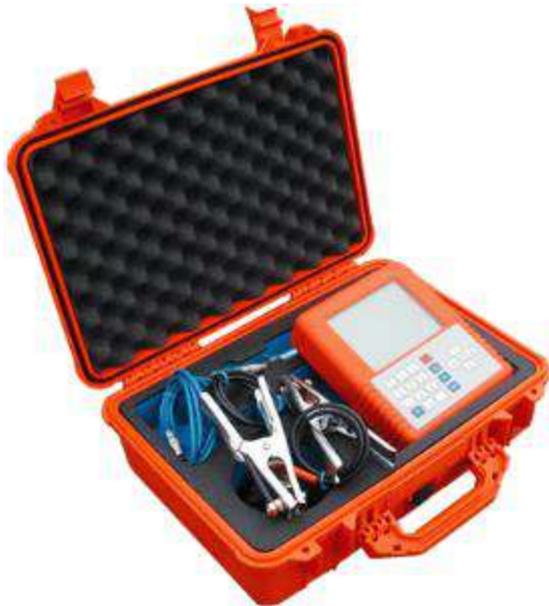
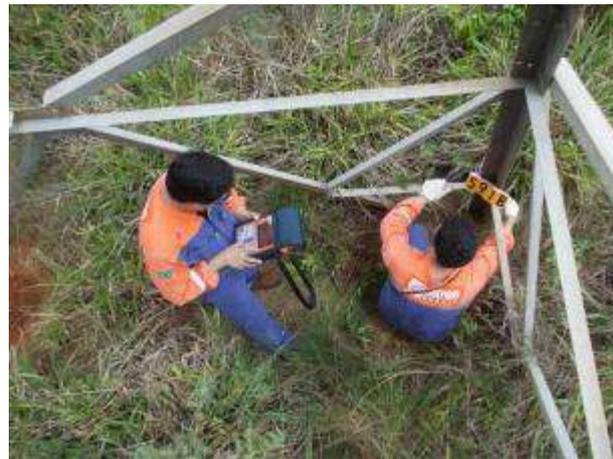
**MTCES™ TAXA DE CORROSÃO INSTANTÂNEA**

**DETECÇÃO DA TAXA DE CORROSÃO EM QUALQUER TIPO DE  
ESTRUTURAS METÁLICAS ENTERRADAS, COMO TORRES DE ALTA  
TENSÃO, POSTES, TORRES DE TELEFONIA CELULAR...**

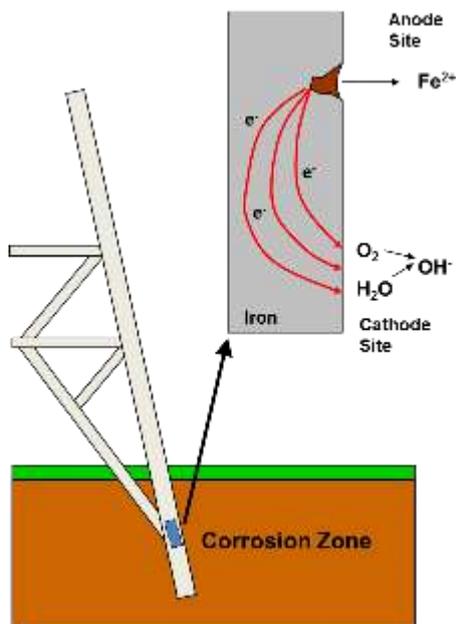
A corrosão em estruturas metálicas enterradas é uma reação química onde reagem entre si o aço, oxigênio e a água. O aço perde elétrons enquanto o oxigênio/água recebem:

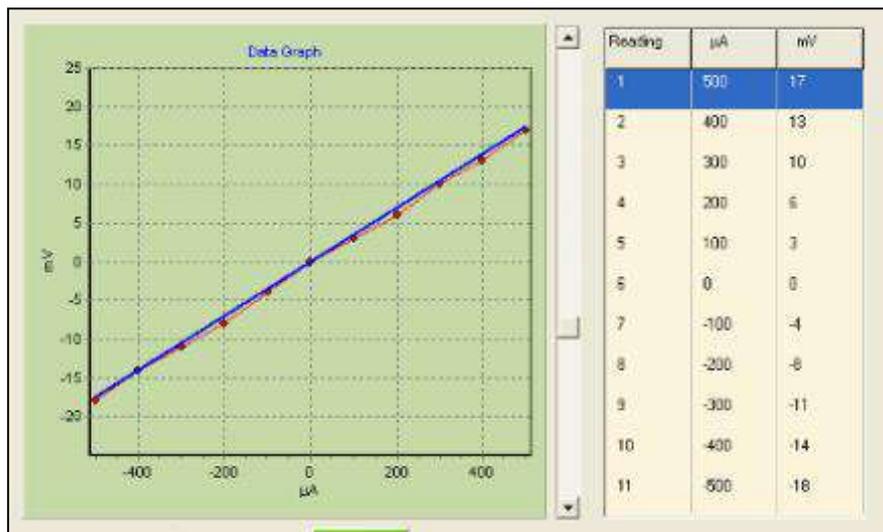
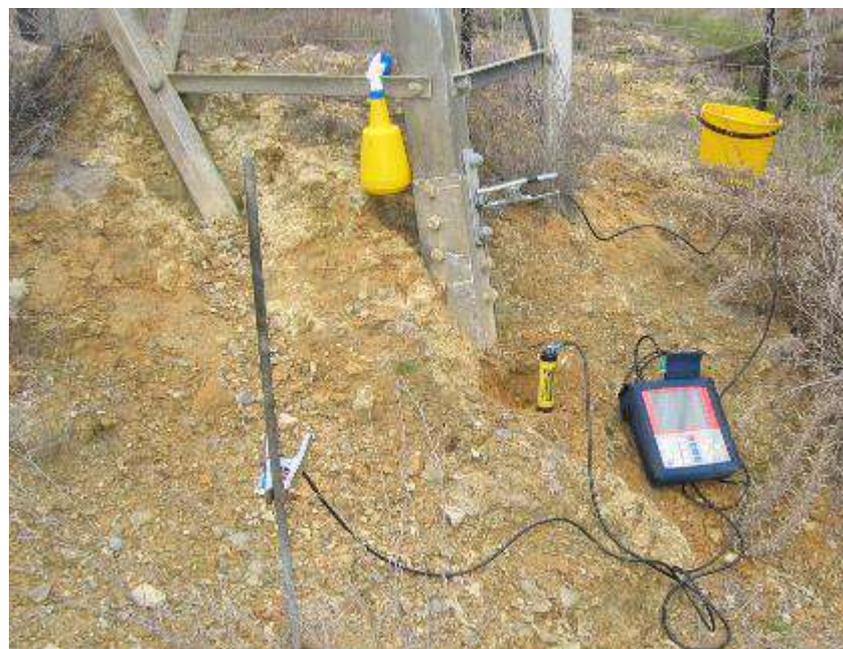
Com o emprego da Meia-célula do sistema MTCES™ é possível medir o potencial de corrosão livre da estrutura (icorr).

A partir do o potencial de corrosão livre da estrutura são emitidas correntes de amperagem conhecidas e medidas as variações de potencial.

Os dados quando plotados no gráfico que em dado intervalo tende a ser linear. De acordo com a inclinação da curva pode-se chegar Taxa de Corrosão atuante na estrutura.

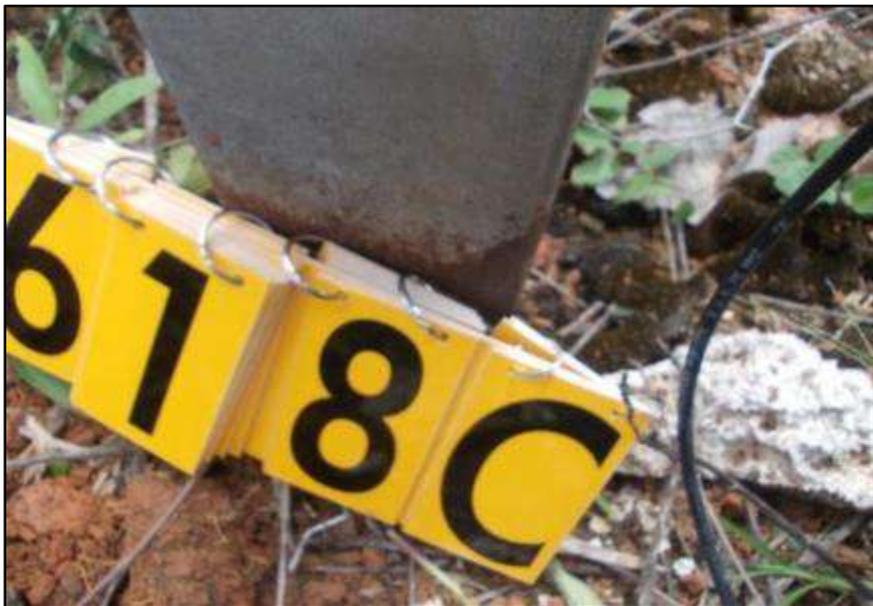
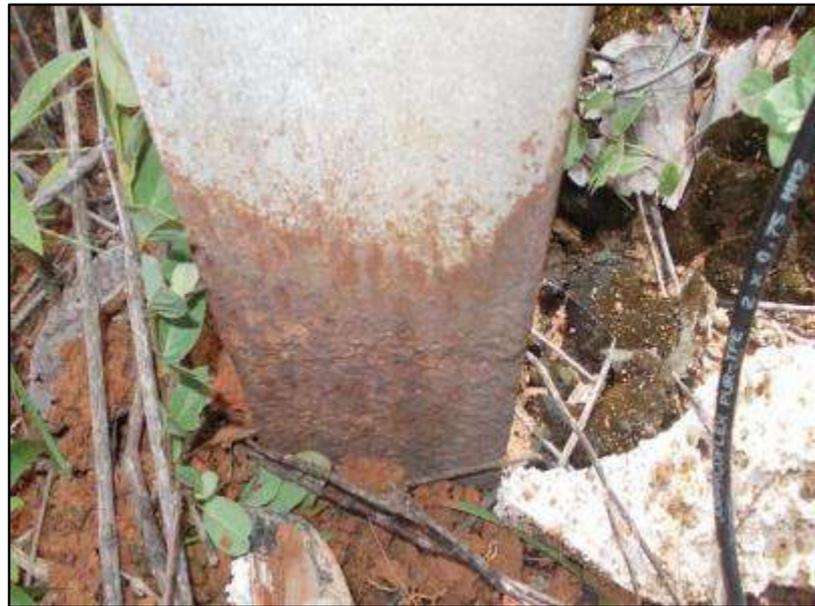
Desta forma é emitido tabela com a Geolocalização da Estrutura, a identificação da perna e a ação de manutenção, permitindo ao cliente escavar somente as pernas que apresentam graus de corrosão elevados.

618	S 19°53.2685'	W 044°07.3342'	A	1,087ma	BAIXO	0,361mm/ano
			B	0,470ma	SEM CORROSÃO SIGNIFICATIVA	0,156mm/ano
			C	3,486ma	ALTO – INSPECIONAR IMEDIATAMENTE.	1,085mm/ano
			D	0,387ma	SEM CORROSÃO SIGNIFICATIVA	0,128mm/ano

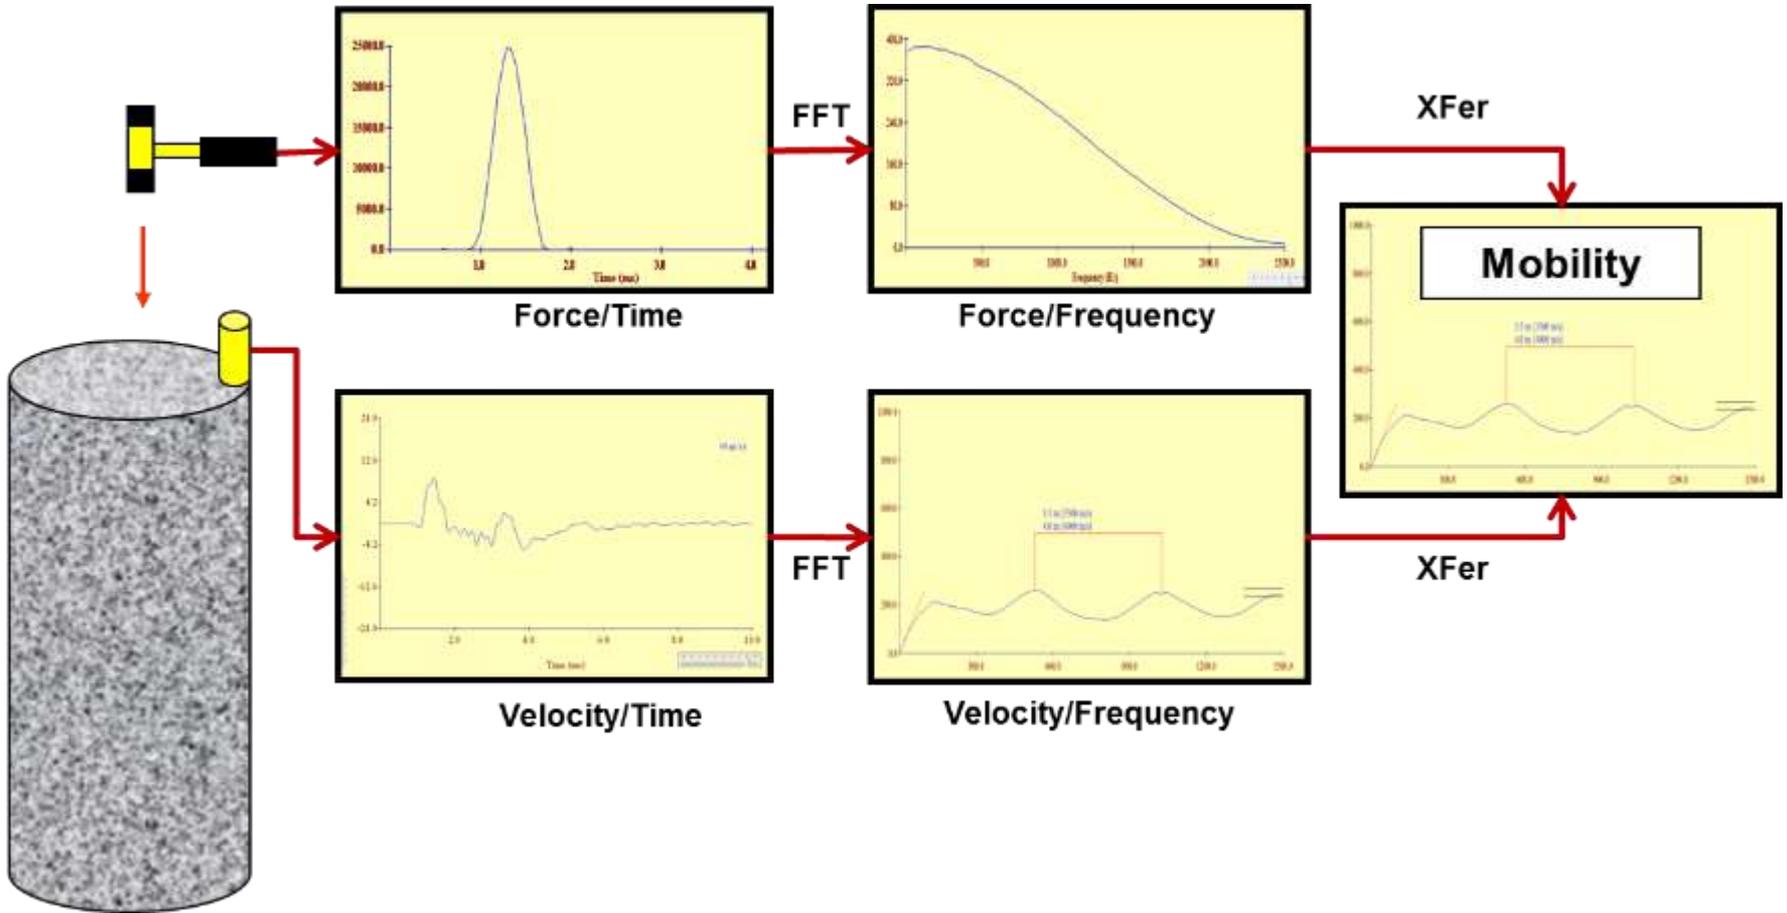
O Pile Testing da IB-NDT é um ensaio que visa principalmente determinar a variação ao longo da profundidade das características do concreto de estacas de fundação. A forma usual do ensaio consiste na colocação de um acelerômetro de alta sensibilidade no topo da estaca sob teste, e na aplicação de golpes com um martelo de mão. Os golpes geram uma onda de tensão, que trafega ao longo da estaca, e sofre reflexões ao encontrar qualquer variação nas características do material (área de seção, peso específico ou módulo de elasticidade). Essas reflexões causam variações na aceleração medida pelo sensor. É feito um registro da evolução dessa aceleração com o tempo. Como a onda trafega com uma velocidade fixa, conhecendo-se a velocidade de propagação da onda e o tempo transcorrido entre a aplicação do golpe e a chegada da reflexão correspondente à variação de características pode-se determinar a exata localização dessa variação.

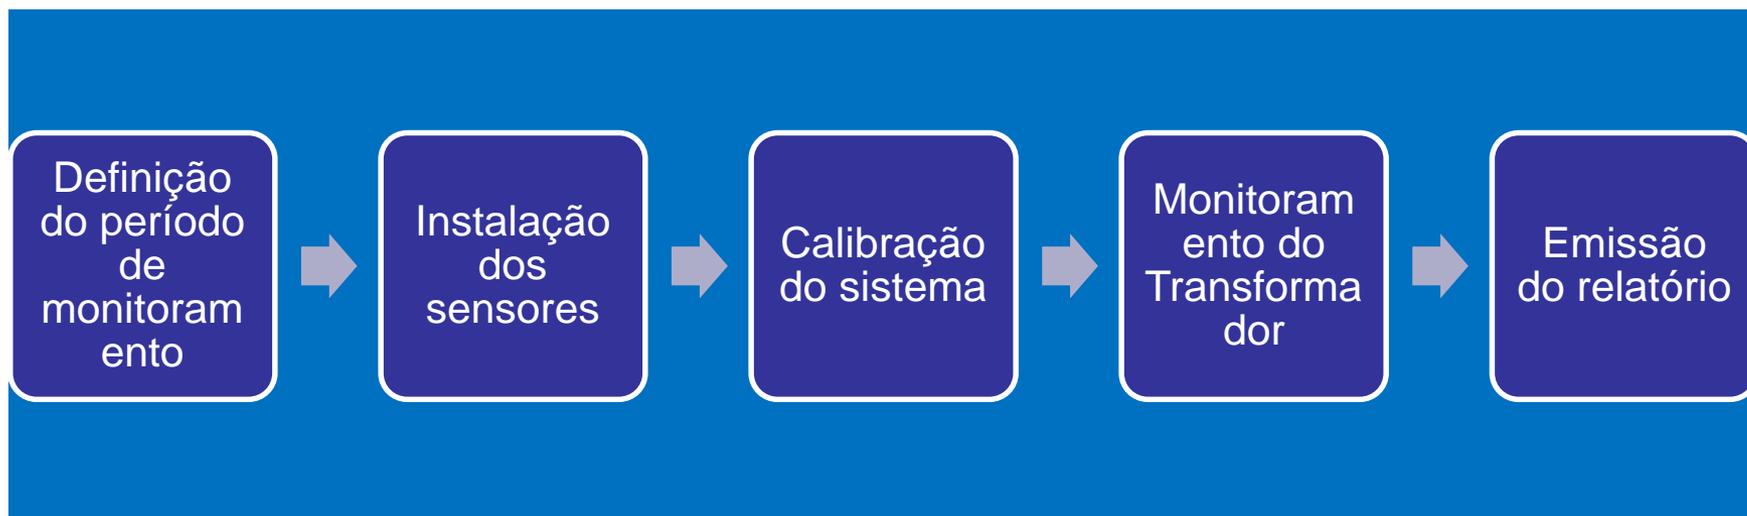
O Monitoramento é realizado conforme IEEE Standard C57.127-2007 "Guide for the Detection and Location of Acoustic Emissions from Partial Discharges in Oil-Immersed Power Transformers and Reactors for all inspections".

O resultado da inspeção será o posicionamento em 3D das atividades de emissão acústica relacionadas a descargas parciais (DP), partes soltas ou pontos quentes. A IB NDT possui procedimento de inspeção aprovado por inspetor N3 de EA. A sequencia de atividades são:

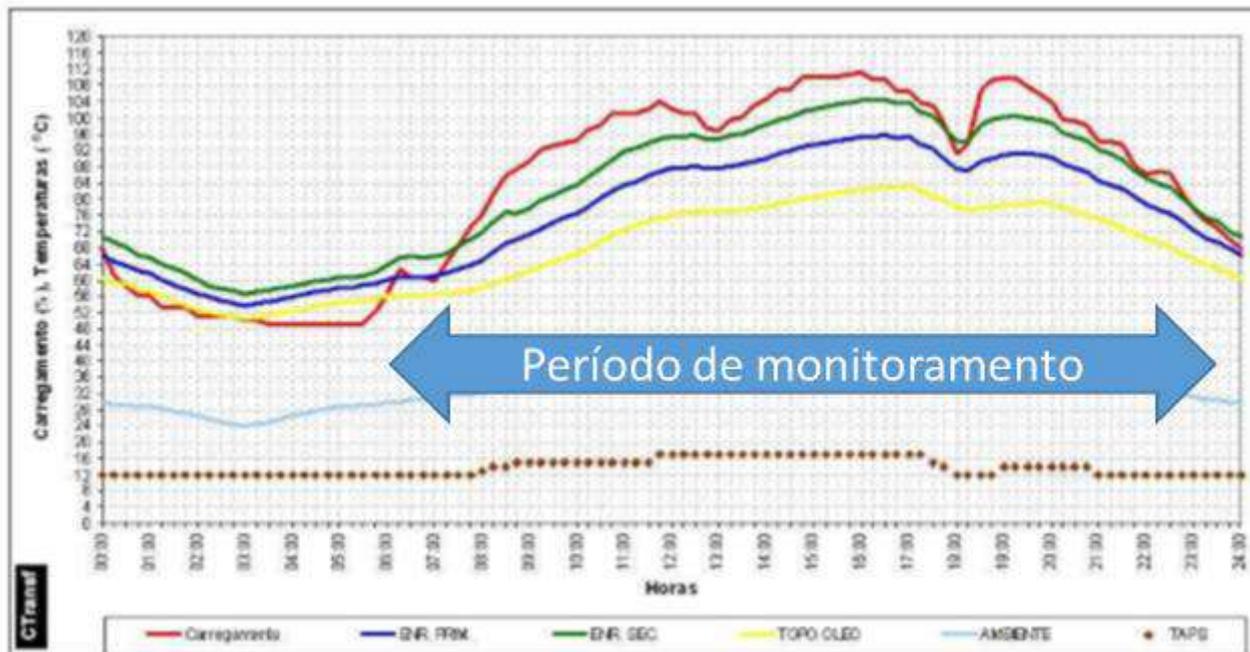
O ensaio deve ser realizado no período de carga máxima que o transformador é submetido através das “curvas de cargas”, desta forma determina-se o período de monitoramento que seja mais significativo, ou seja, da carga mínima até a carga máxima. O monitoramento será realizado “on line” neste período

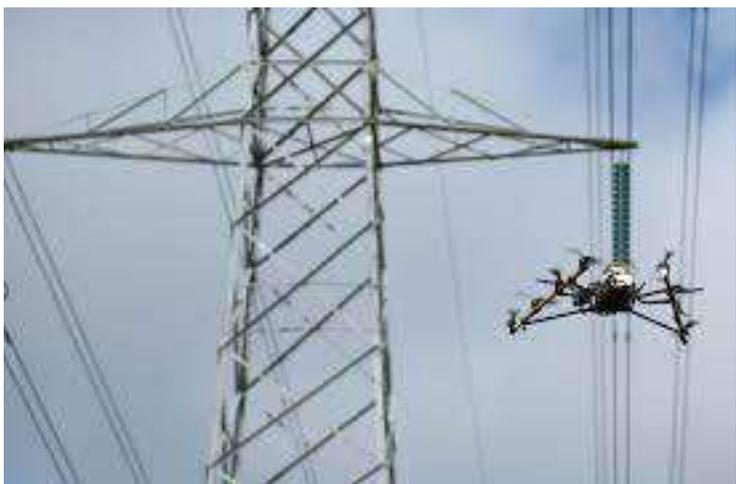
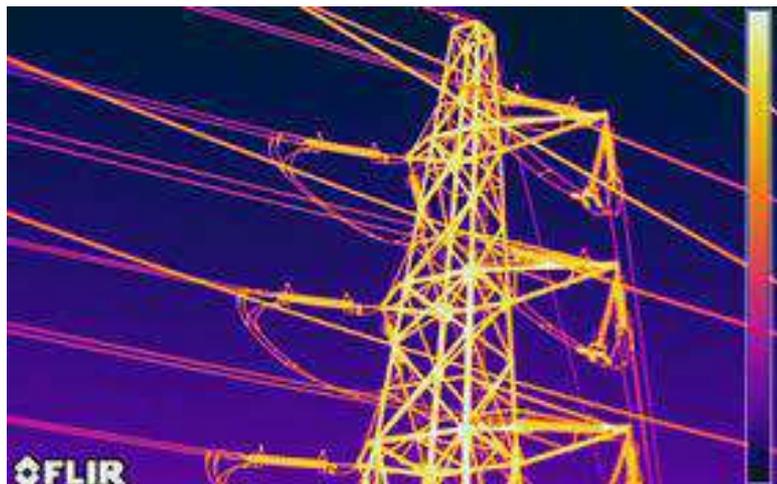
Utilizamos Câmera termográfica FLIR DUO R embarcado com gimbal – até 500°C.
