AVALIAÇÃO DE INTEGRIDADE EM DUTOS E MINERODUTOS

CASO DE ANÁLISE DE FALHA EM DUTO ENTERRADO

Realização de análise de falha em duto enterrado contemplando análise metalúrgica da falha, cálculo de análise da resistência mecânica residual, através da API 579 (níveis I e II) e análise numérica por elementos finitos.

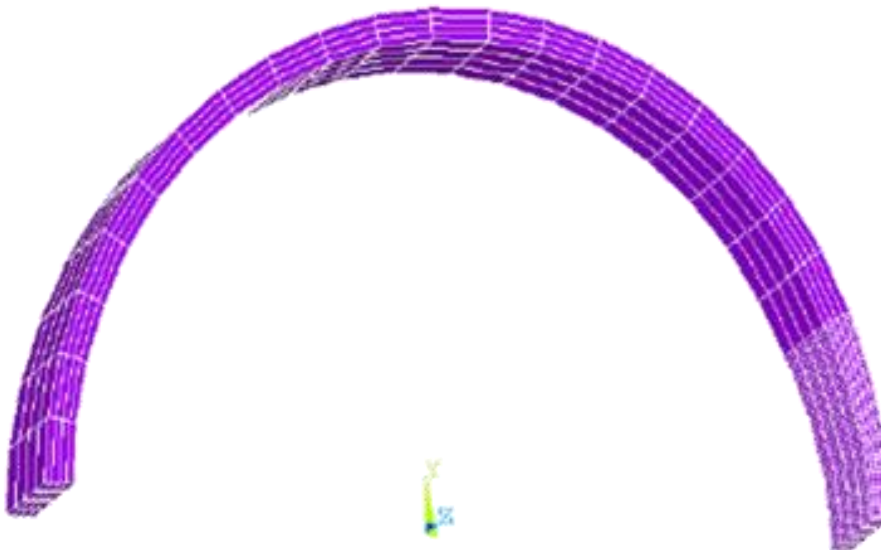
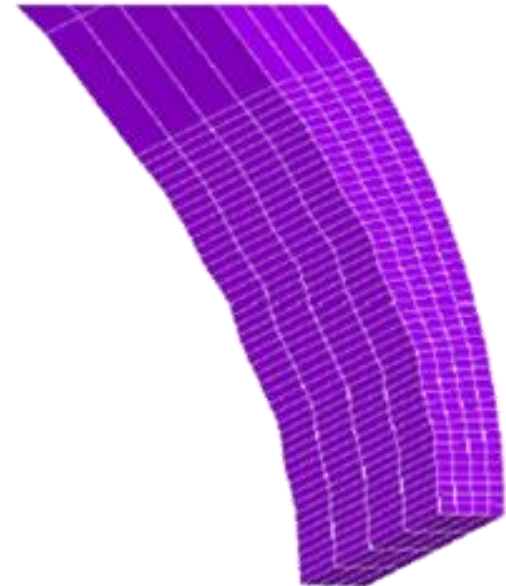
A malha de elementos finitos utilizou elementos sólidos, com oito nós e três graus de liberdade por nó. Respeitando-se a relação de aspecto do elemento e usando a boa prática de engenharia para modelos geométricos para análise numérica, a densidade adotada de elementos foi a seguinte:

- 4 elementos na espessura
- 4 elementos no comprimento
- Tangencialmente foram utilizados duas densidades: elementos com ± 2.50 mm de largura na região corroída e $\pm 34,00$ mm na região não corroída.

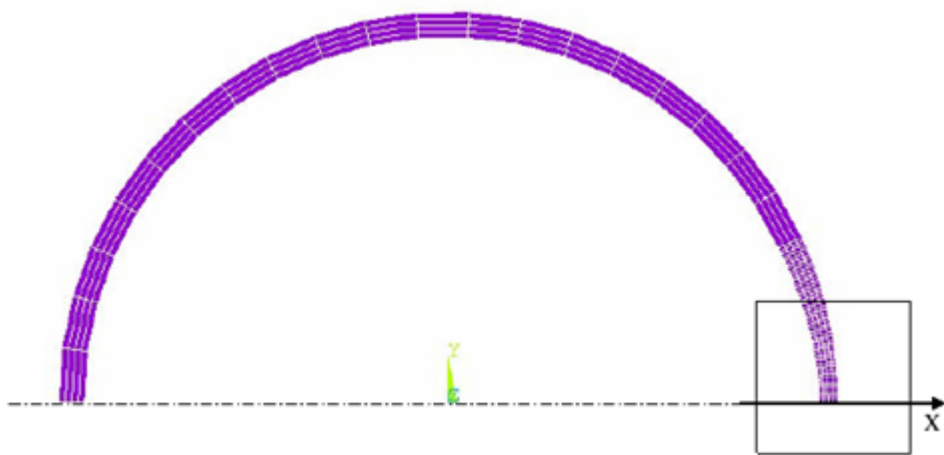
Vista Frontal do duto com refino da malha na posição 6 horas

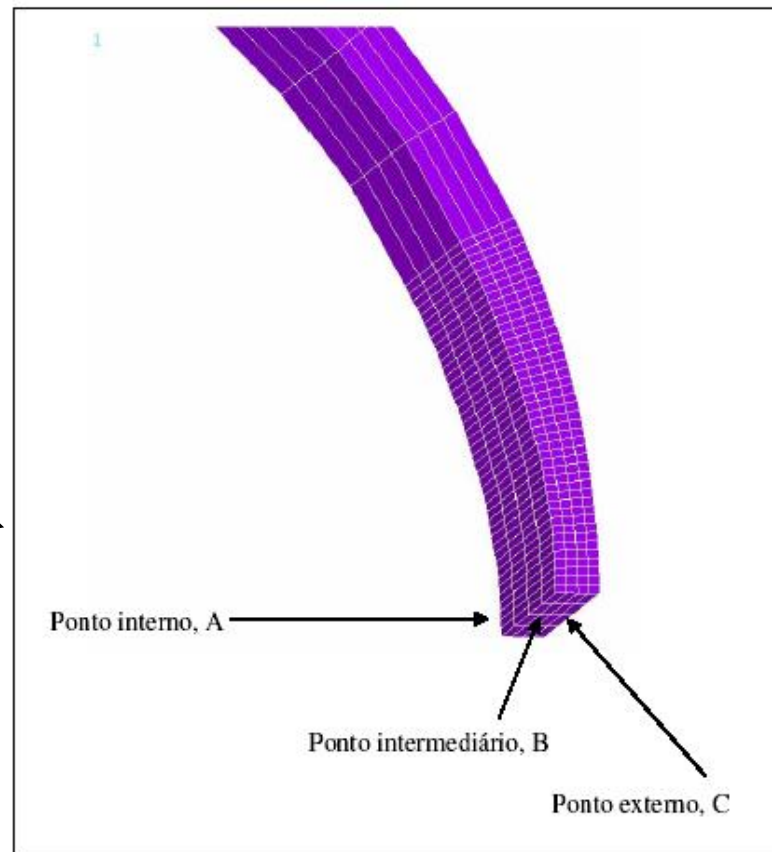
RESULTADO: DISTRIBUIÇÃO DAS TENSÕES EQUIVALENTES DE MISES PARA UMA PRESSÃO DE 10 MPa – REGIME ELÁSTICO. O escoamento (0,5% de deformação total) inicial no ponto A para pressão de 15.1 Mpa.
