# IB-NDT

# INSPEÇÃO ELETROMAGNÉTICA DE CABOS DE AÇO GUINDASTES E SIMILARES

A inspeção eletromagnética em cabos de aço consiste na passagem do cabo através do aparelho com ímãs permanentes capaz de magnetizá-lo com um campo forte o suficiente para a saturação do cabo. As discontinuidades no cabo são percebidas pelos sensores hall através das distorções nas linhas do fluxo magnético. Essas variações nas linhas do fluxo magnético determinam os defeitos localizados, (LF- Localized fault) que são fios rompidos e etc.. A detecção da perda de seção metálica (LMA – Loss of metallic cross sectional area) se dá pela indução de um fluxo magnético longitudinal a uma seção do cabo. Os sensores “Hall” captam e armazenam as variações de sinal digitalmente que são descarregados em processadores de dados e traduzidos na forma de gráficos.

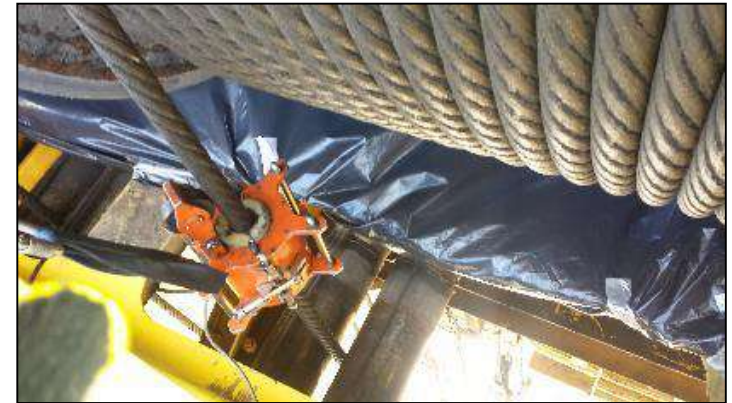
- O ensaio é realizado com a passagem do cabo de aço pela sistema de inspeção eletromagnética (MHI). Esta passagem pode ser realizada através do movimento do cabo de aço ou com o movimento do MHI. A Velocidade da inspeção pode ir até 4m/s.
- O ensaio gera gráficos que são avaliados “on line” pelo inspetor.

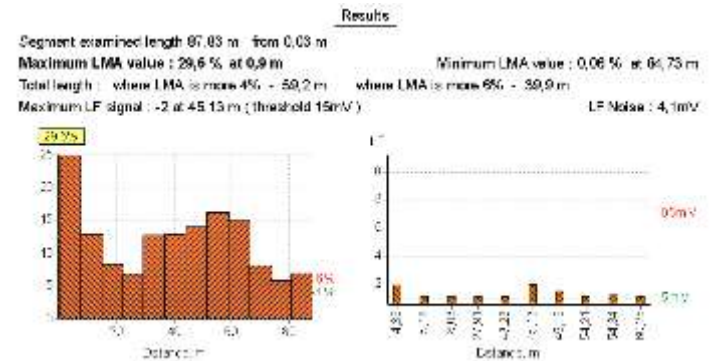
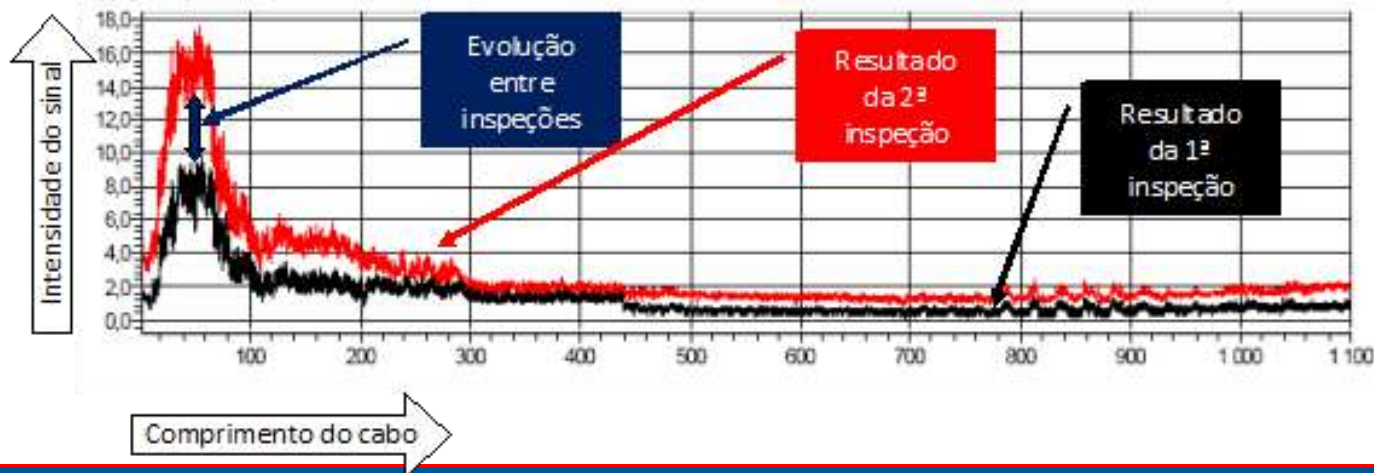
- Emitido logo após a inspeção;
- Permite a localização do defeito;
- Comparação entre inspeções;
- Aplicação dos critérios da ISO 4309;

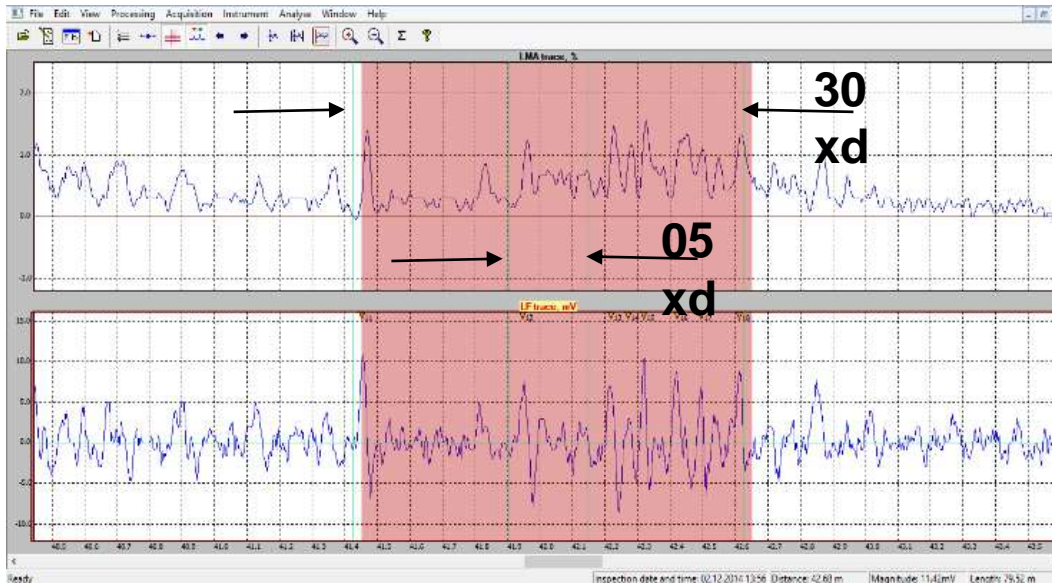
- **Ponte rolante de 250t;**
- Critério utilizado: ISO 4309:2010 - Cranes — Wire ropes — Code of practice for care and maintenance, inspection and discard;
- Para números máximos de fios rompidos (Tabelas 3 e 4 da ISO 4309:2010):
  - Fios rompidos em 01 passo (6 x d): 09
  - Fios rompidos em 05 passos (30 x d): 18

O cliente identificou 04 arames rompidos na inspeção visual e o cabo estava no final de vida útil, determinado pelo fabricante, foi solicitado a inspeção eletromagnética.

Na inspeção eletromagnética identificamos 08 arames rompidos que foram enquadrados no critério 30xd, ou seja, 45% do critério de rejeição.

O cabo de aço foi aprovado para operação em conformidade com a ISO 4309.

Até ser descartado, este cabo de aço, teve sua vida útil aumentada em 45% comparada com o prazo dado pelo fabricante

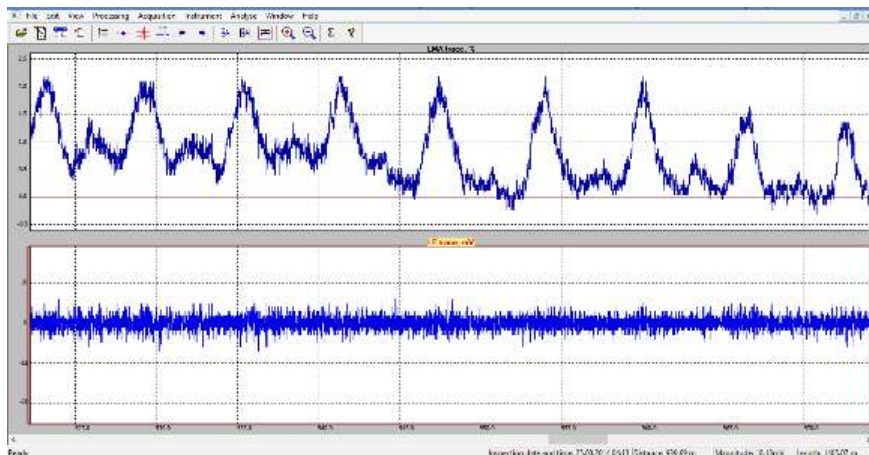
- Ponte rolante de 250t

Durante a inspeção eletromagnética foi identificado perda de seção metálica simétrica e equidistante sem sinais em LF. Foi classificado este sinal como abrasão com perda de seção metálica de 1,5%.

A região da abrasão no cabo de aço foi identificada. As polias desta região foram inspecionadas quanto a desgastes.

Com uso do alpinismo industrial foi identificado uma polia com impressões negativas (desgaste) que acarretava esta abrasão.

Foi realizado a troca da polia danificada e o sistema foi aprovado para uso.

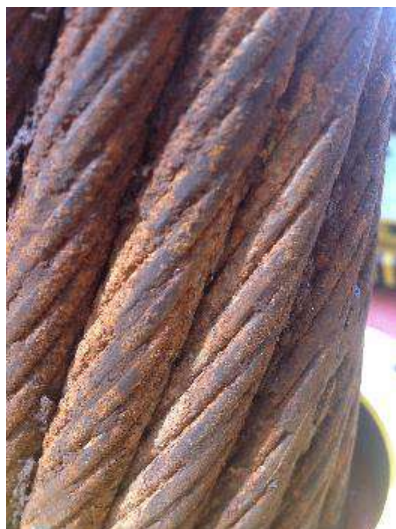
**ANTES**

A IB-NDT possui sistemas de Lubrificação forçada para Cabos de Aço que permitem a otimização da lubrificação com a uniformização do filme lubrificante além de penetração nos arames internos, diminuindo o atrito entre as pernas e aumentando a proteção contra corrosão.
