INSPEÇÃO EM FUNDAÇÃO METÁLICA DE TORRES DE TRANSMISSÃO

INSPEÇÃO NÃO INTRUSIVA EM FUNDAÇÕES DE TORRES

MTCES™

TAXA DE CORROSÃO INSTANTÂNEA

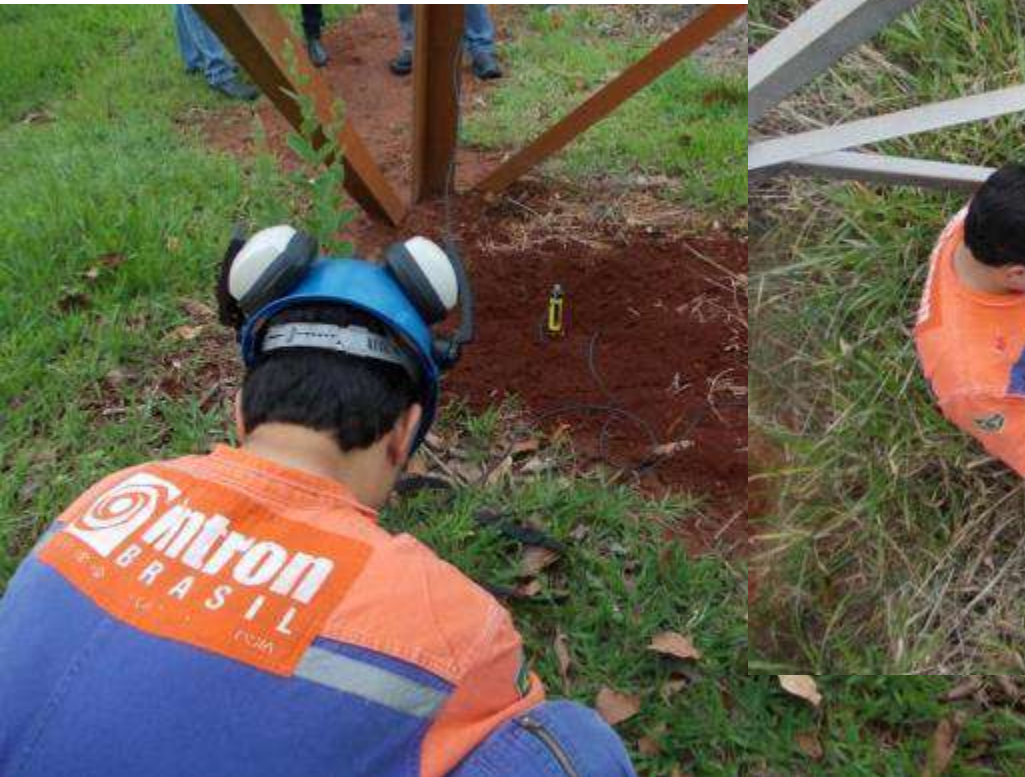
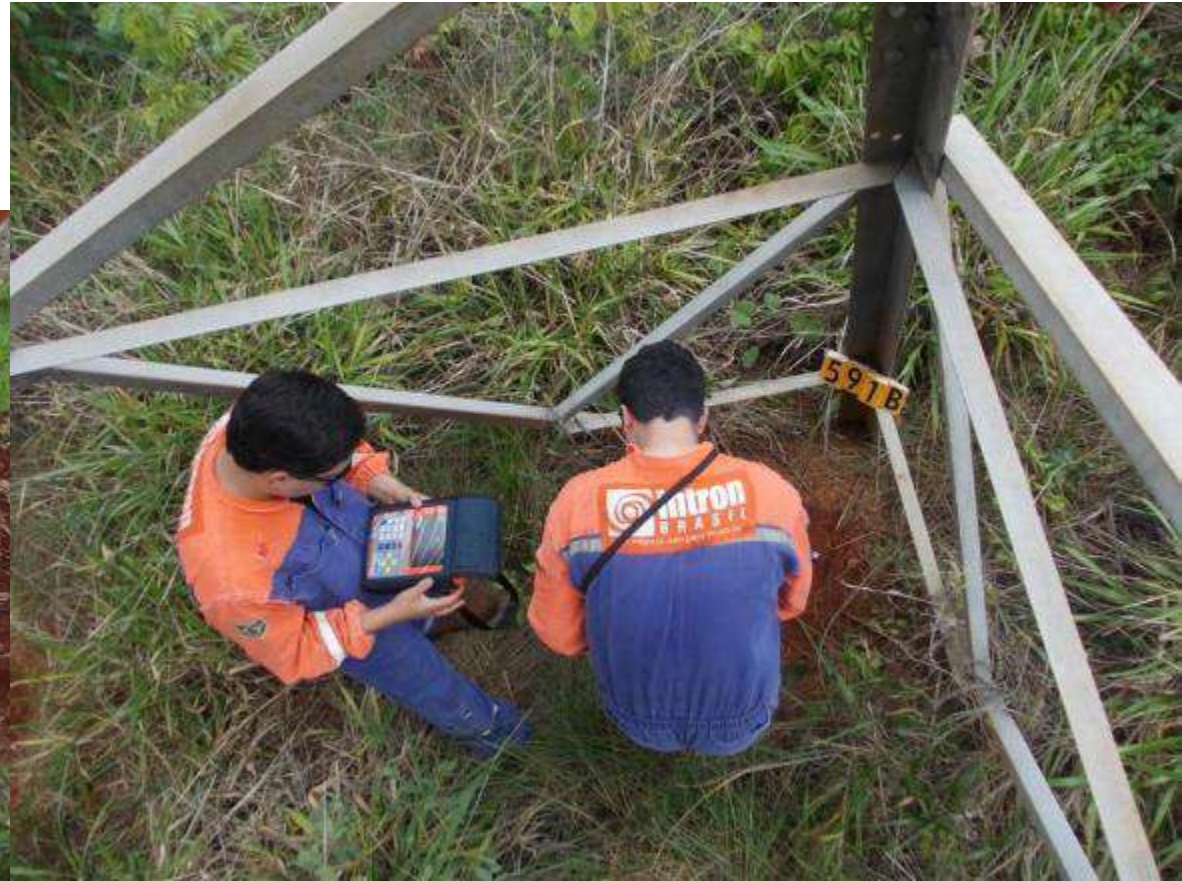
Equipamentos disponíveis e em operação

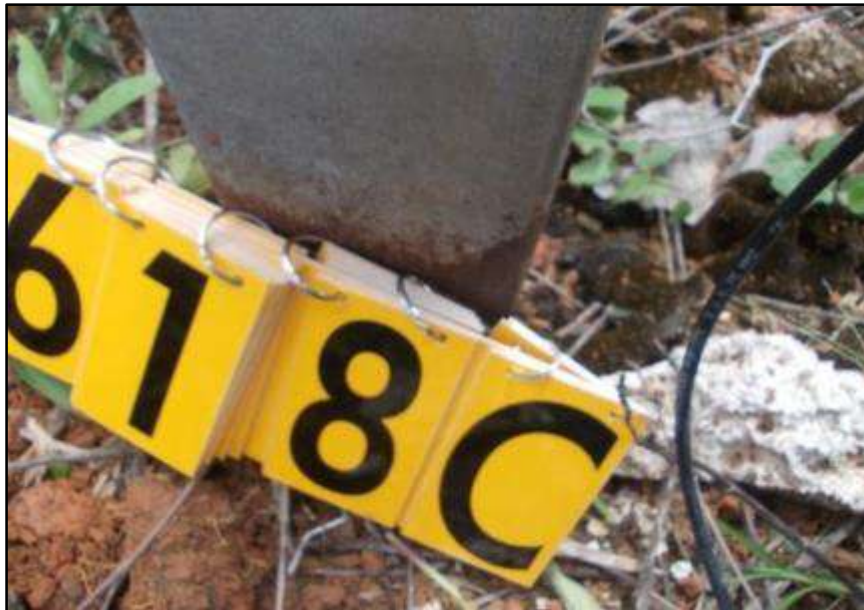
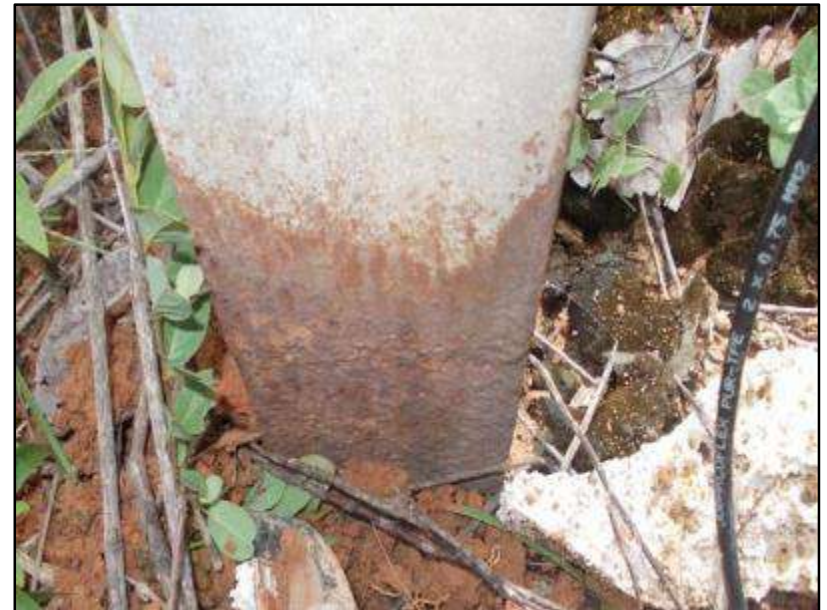
A Técnica - Resultado

618	S 19°53.2685'	W 044°07.3342'	A	1,087ma	BAIXO	0,361mm/ano
			B	0,470ma	SEM CORROSÃO SIGNIFICATIVA	0,156mm/ano
			C	3,486ma	ALTO – INSPECIONAR IMEDIATAMENTE.	1,085mm/ano
			D	0,387ma	SEM CORROSÃO SIGNIFICATIVA	0,128mm/ano
