INSPEÇÃO EM FUNDAÇÃO METÁLICA DE TORRES DE TRANSMISSÃO

INSPEÇÃO NÃO INTRUSIVA EM FUNDAÇÕES DE TORRES

MTCES™

TAXA DE CORROSÃO INSTANTÂNEA

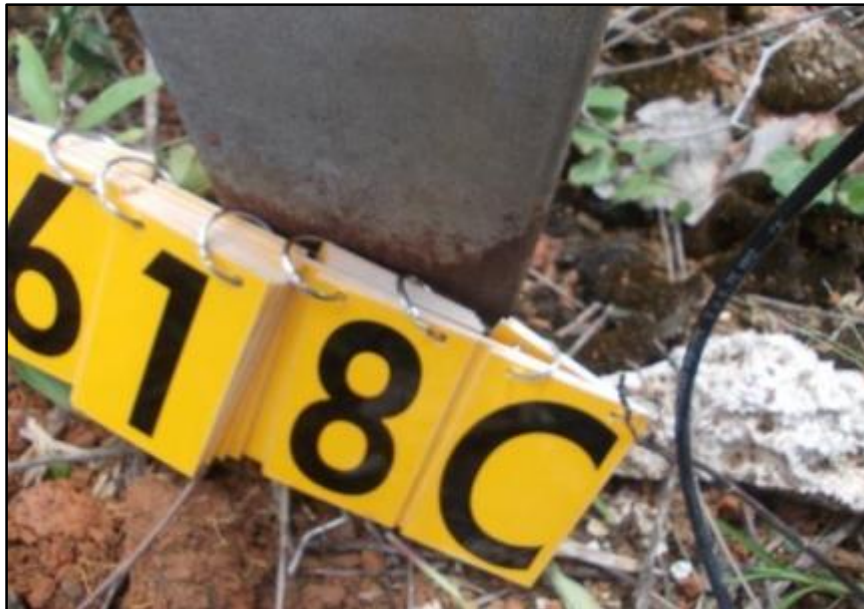
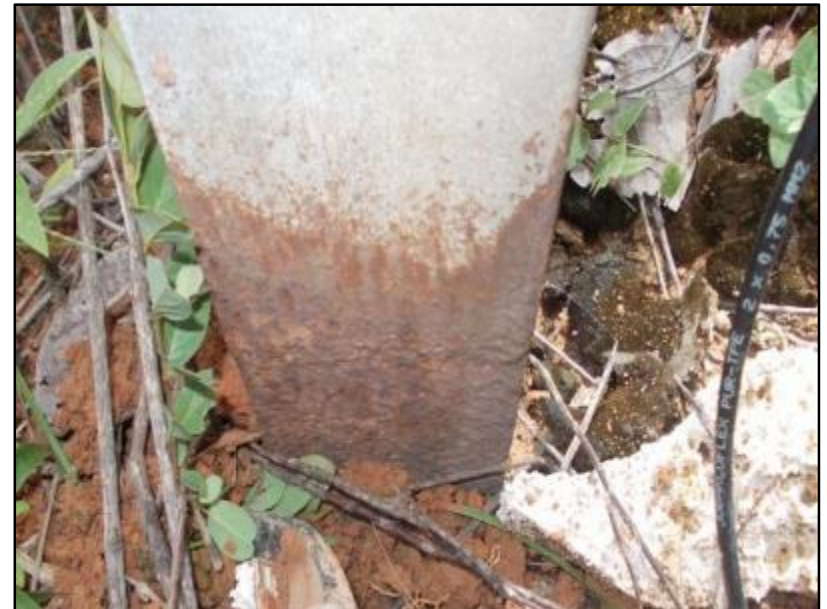
A Técnica - Resultado

618	S 19°53.2685'	W 044°07.3342'	A	1,087ma	BAIXO	0,361mm/ano
			B	0,470ma	SEM CORROSÃO SIGNIFICATIVA	0,156mm/ano
			C	3,486ma	ALTO – INSPECIONAR IMEDIATAMENTE.	1,085mm/ano
			D	0,387ma	SEM CORROSÃO SIGNIFICATIVA	0,128mm/ano
