SOLUÇÕES INTEGRADAS EM ENSAIOS NÃO DESTRUTIVOS

**MAPEAMENTO DE CORROSÃO COM MFL DE ALTA
RESOLUÇÃO EM TUBULAÇÕES E DUTOS**

ESTUDO DE CASO

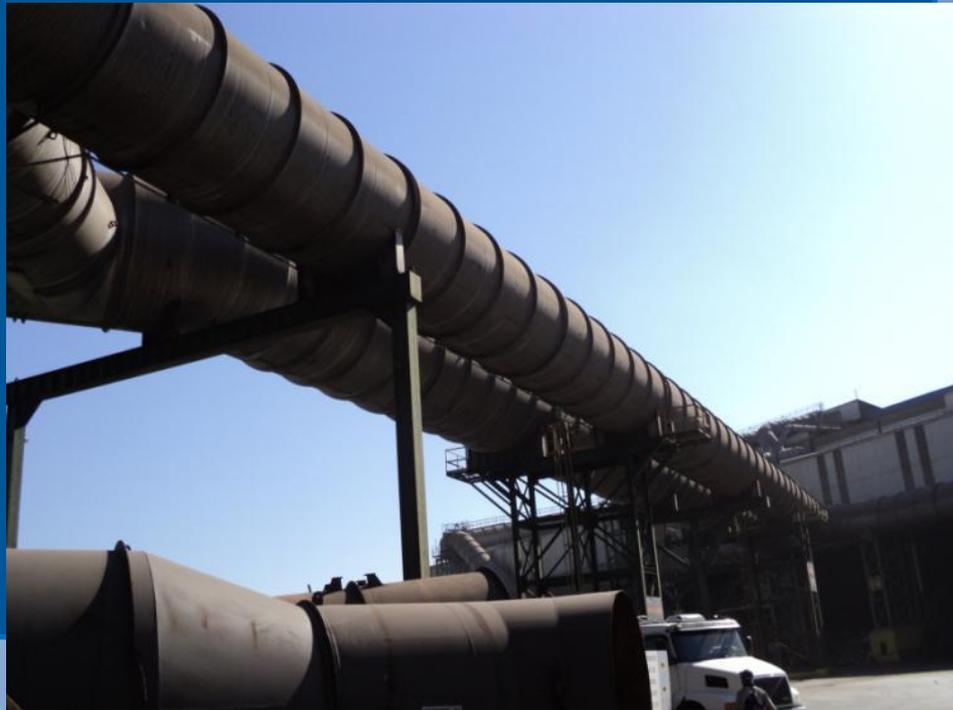
O sistema de IB-NDT foi desenhado para realizar ensaios não destrutivos em tanques de armazenamento, costado e fundo, dutos e tubulações. Utilizando o princípio do Magnetic Flux Leakage (MFL) e associado a um dispositivo corrente induzida, permite medir a espessura das chapas e ainda medir a espessura do revestimento não magnético.

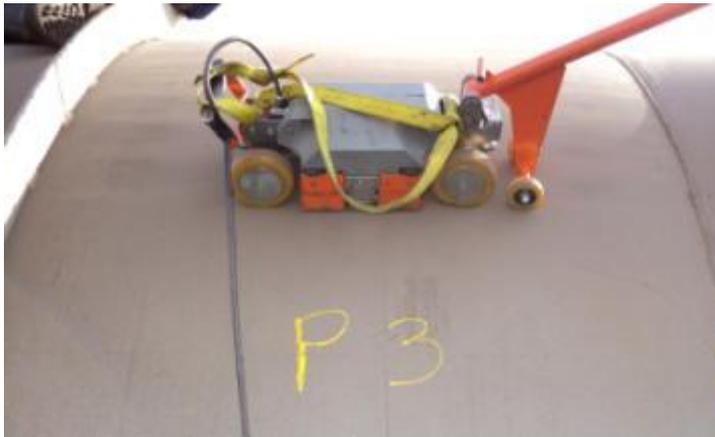
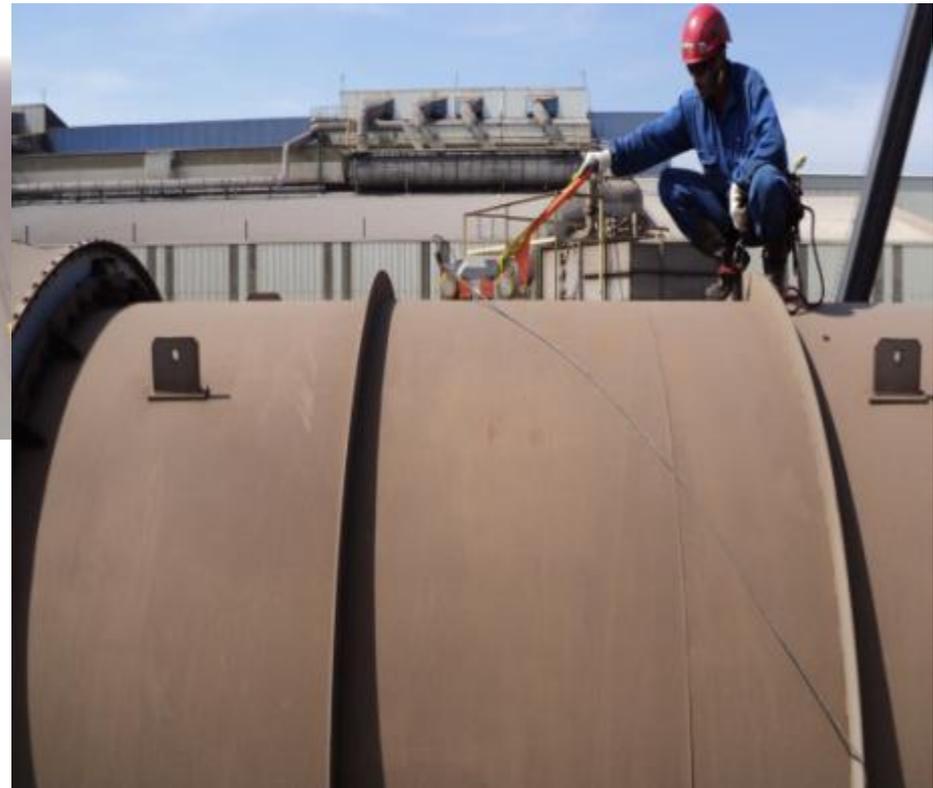
O sistema da IB-NDT realiza a inspeção sob camada de tinta e não necessita de nenhuma preparação da superfície para realização da inspeção.

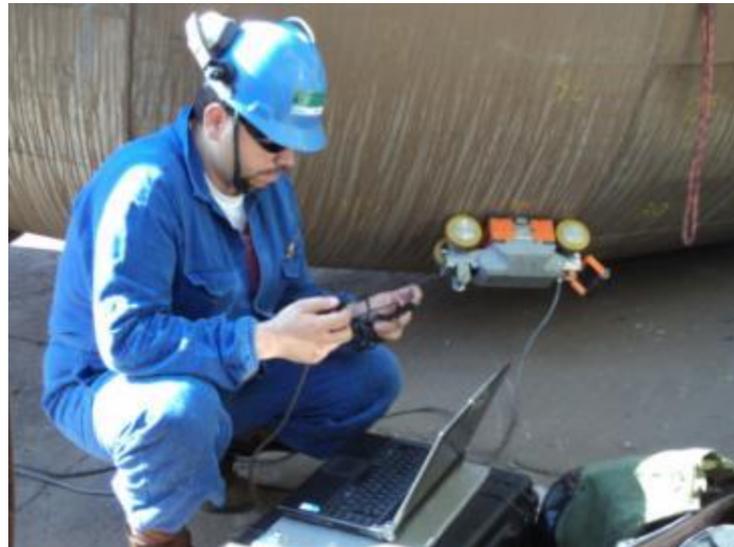
O sistema da IB-NDT foi desenvolvido para uma aplicação diversificada , ou seja, chapas planas e curvas. Por trabalhar com ímãs permanentes (sem necessidade de alimentação elétrica externa) e conectado a laptop sua portabilidade permite a inspeção em locais onde seria impossível a utilização desta técnica.

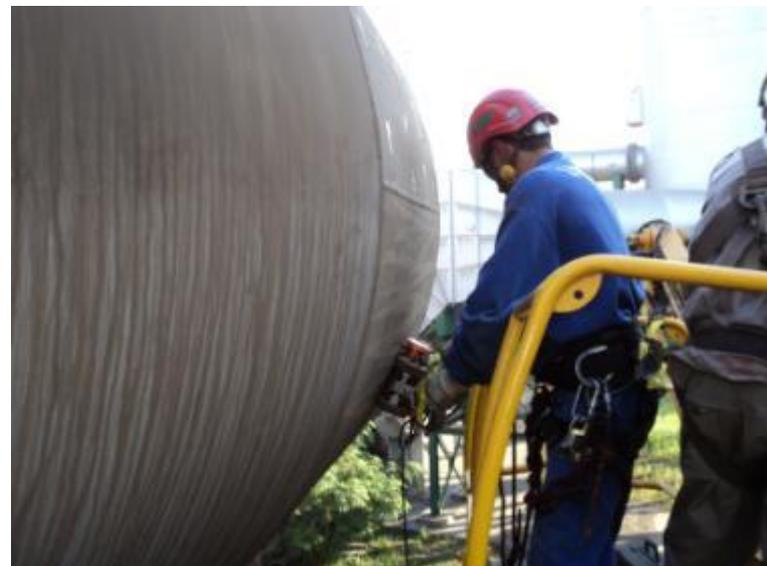
O sistema foi calibrado para identificação de corrosão com perda de massa superior a 40% das espessuras dos dutos (espessuras de 1/4" e 3/8"). A calibração foi realizada em chapa padrão confeccionada segundo instruções do Fabricante (Intron Plus).

A varredura dos segmentos do duto foi realizada seguindo a orientação abaixo, permitindo a varredura de 100% do trecho, ou seja sem área "morta".

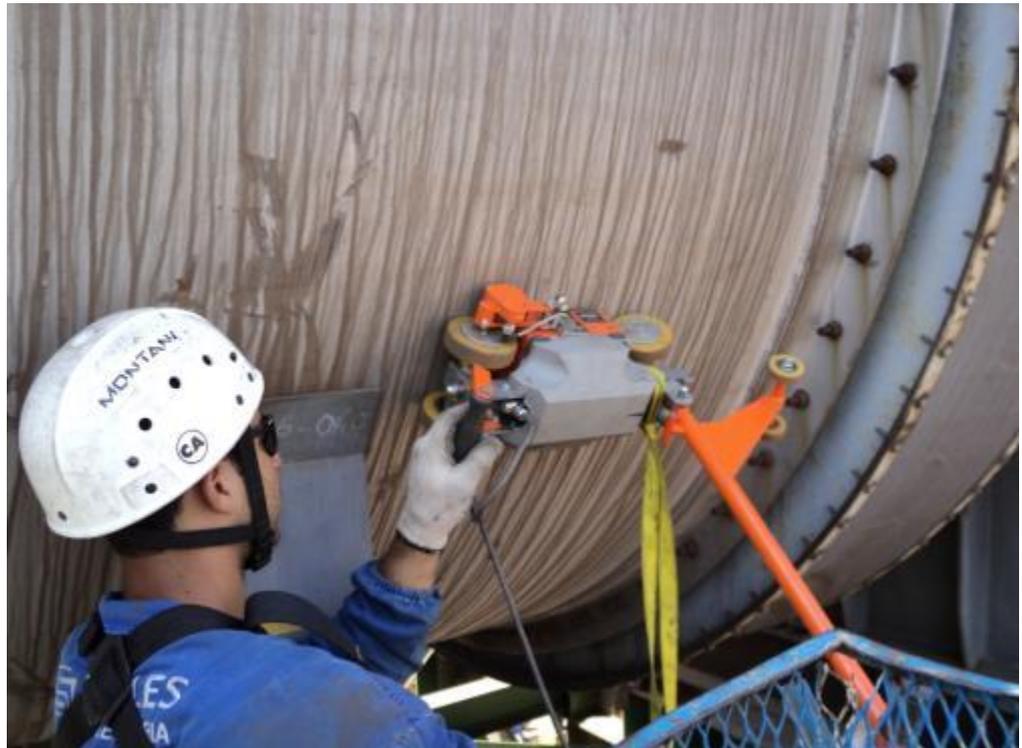
Durante as inspeções foram identificados regiões com perda de massa superior a 60% sendo identificadas para reparo.

As regiões com perda de massa inferior a 60% foram processadas no Software Wintroskan[®] para posterior controle.
